COMUNE DI AVELLINO
SETTORE LAVORI PUBBLICI, INFRASTRUTTURE
E TUTELA AMBIENTALE
Servizio Tutela Ambientale

ELAB. 01 - RELAZIONE TECNICA ILLUSTRATIVA

**BONIFICA AREA SUPERFICIALE DELL'EX STABILIMENTO
INDUSTRIALE ISOCHIMICA
LOCALITA' PIANODARDINE - AVELLINO - AREA ASI
– 2° LOTTO FUNZIONALE –
RIMOZIONE RIFIUTI ABBANDONATI**

Ottobre 2019

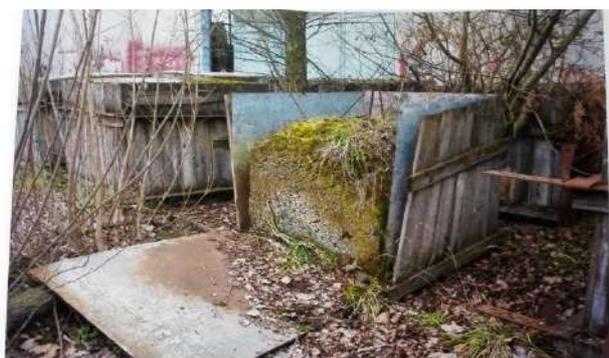
FOTO N° 7

Gli interventi posti in essere consistevano sostanzialmente in una prima messa in sicurezza dei cubi in

WASH e successivamente coperti con teli rinforzati di PVC ancorati sul piazzale con listelli di legno e tasselli meccanici.

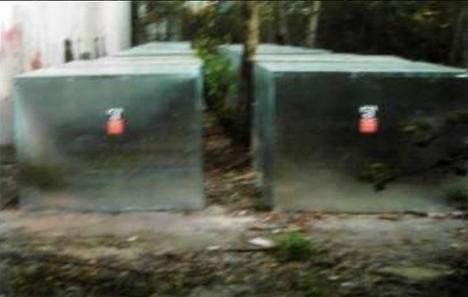
Nelle vicinanze del silos sono accantonati delle casseforme in legno e lamiera nella quale all'interno è presente calcestruzzo misto con materiali isolanti costituiti da amianto fioccato. Dette casseforme sono state incapsulate all'interno di cubi in lamiera zincata in modo da proteggerle dalle intemperie.

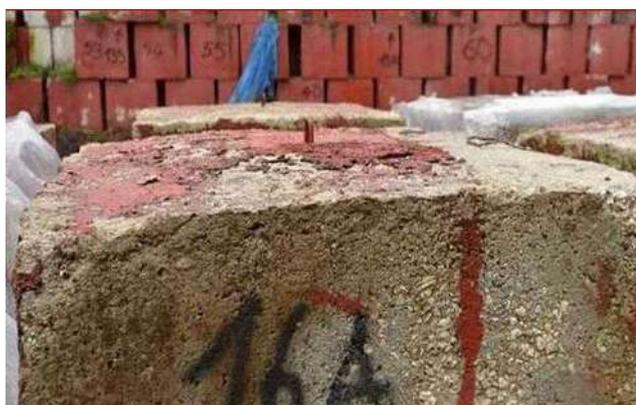
Foto cubi cemento contenuti amianto

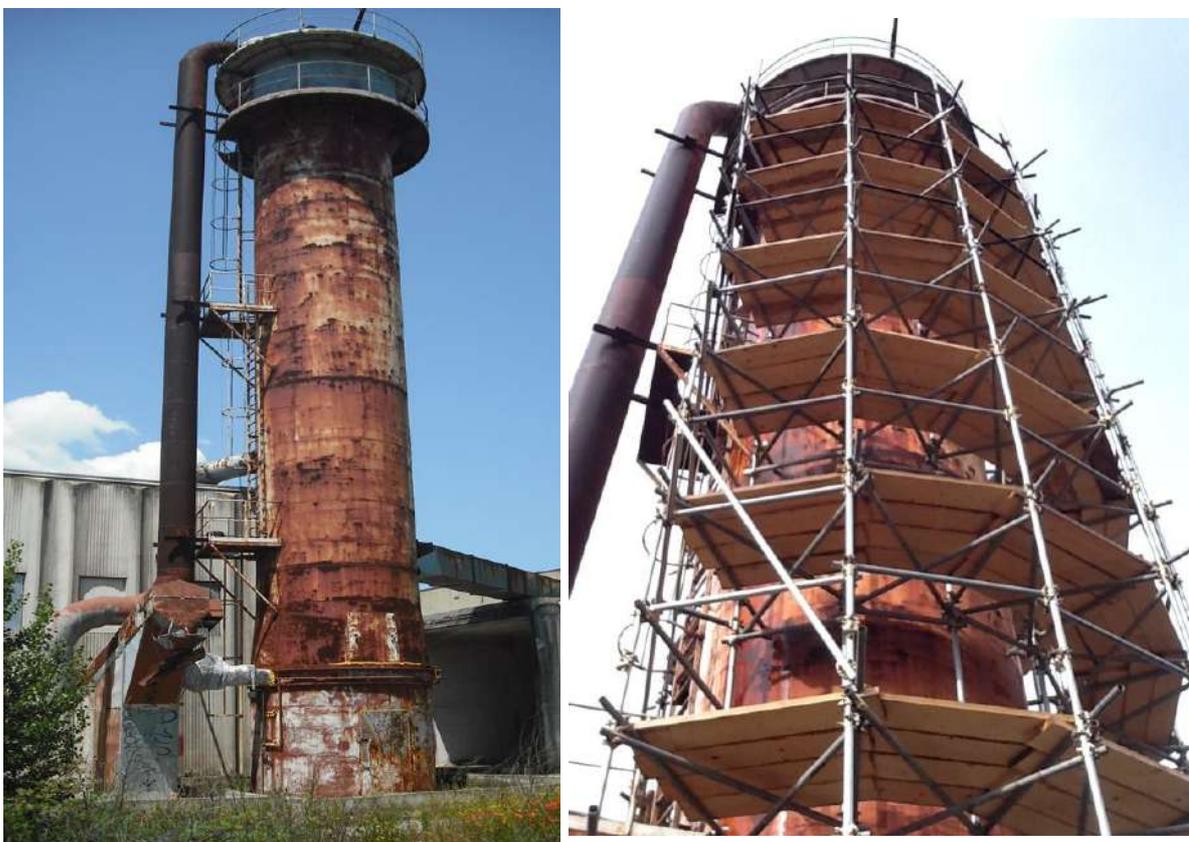
Dalla verifica effettuata emergeva che alla base del silos erano ancora presenti pochi centimetri di amianto impastato con altro materiale.

Inoltre, erano visibili lungo tutte le pareti interne del silos diffuse incrostazioni bluastre di probabile amianto. Concluse le operazioni di verifica i tecnici dell'Arpa, insieme agli addetti della ditta incaricata, hanno provveduto alla richiusura del portellone applicando lungo tutti gli interstizi uno strato di schiuma poliuretanicca al fine d'impedire la fuoriuscita di fibre.

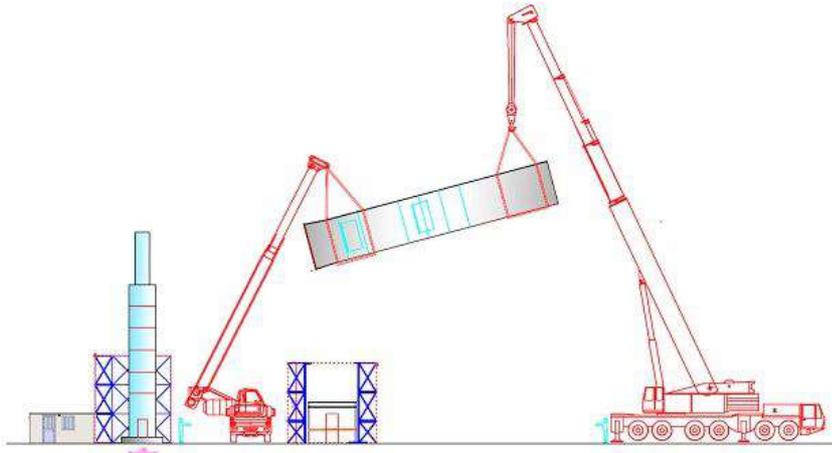
Il taglio con il calo a terra del silos grande, alto oltre 20 metri, ha costituito l'intervento più complesso e significativo. Attorno al silos, utilizzato per depositare l'amianto friabile rimosso dalle carrozze ferroviarie, è stata realizzata una solida struttura in ferro costituita da travi, pilastri e controventature ancorate al silos con funzione portante. In questo modo è stata

sottratta la funzione portante al silos, corroso in più punti ed affetto da gravi fenomeni di degrado.
