## COMUNE DI AVELLINO

### AREA EX STABILIMENTO ISOCHIMICA

- RELAZIONE TECNICA -

### BONIFICA AREA SUPERFICIALE

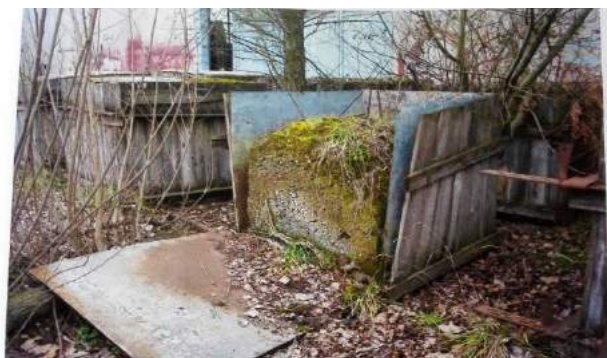
FOTO N° 7

Gli interventi posti in essere consistevano sostanzialmente in una prima messa in sicurezza dei cubi in

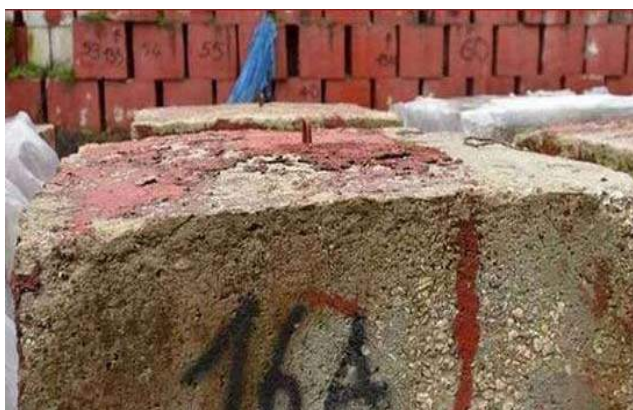
Foto cubi cemento contenuti amianto

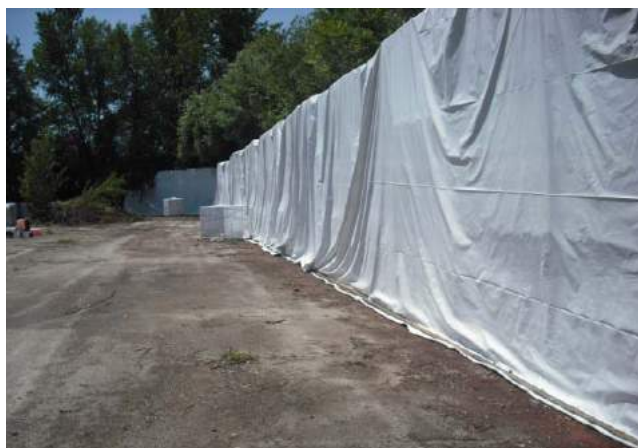
PRIMA

- nel corso della pulizia dell'area si sono rinvenuti altri n. 8 cubi di cemento contenenti amianto, utilizzati quali contrappesi per ancorare a terra la gru posizionata nei pressi del fabbricato in costruzione. Anche per questi cubi si è proceduto a porre in essere un completo ciclo incapsulante con successiva ricopertura con teli in polietilene ad alta resistenza.

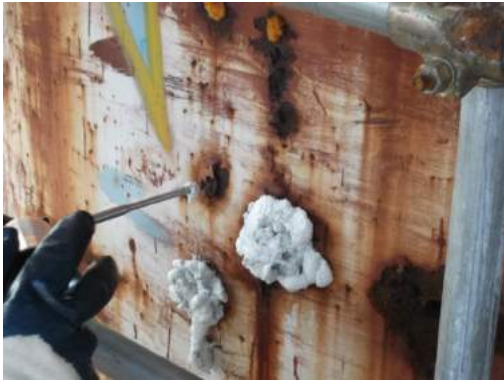
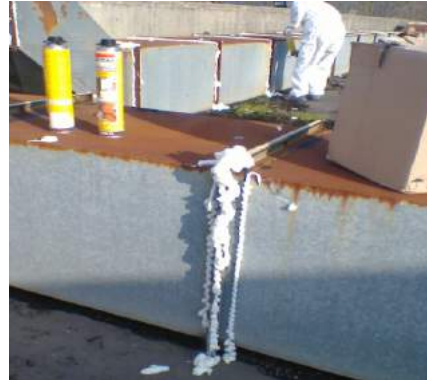
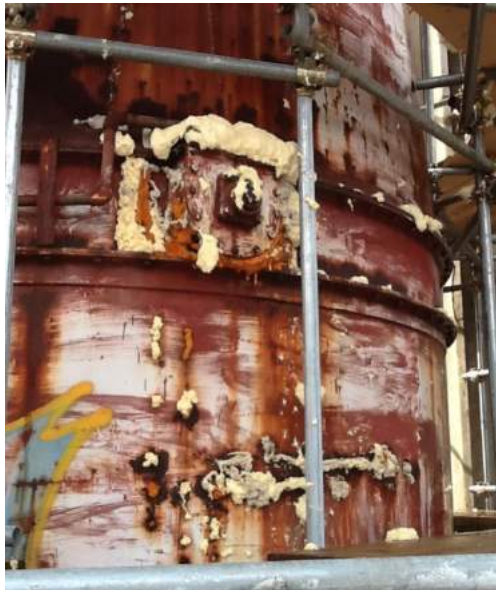
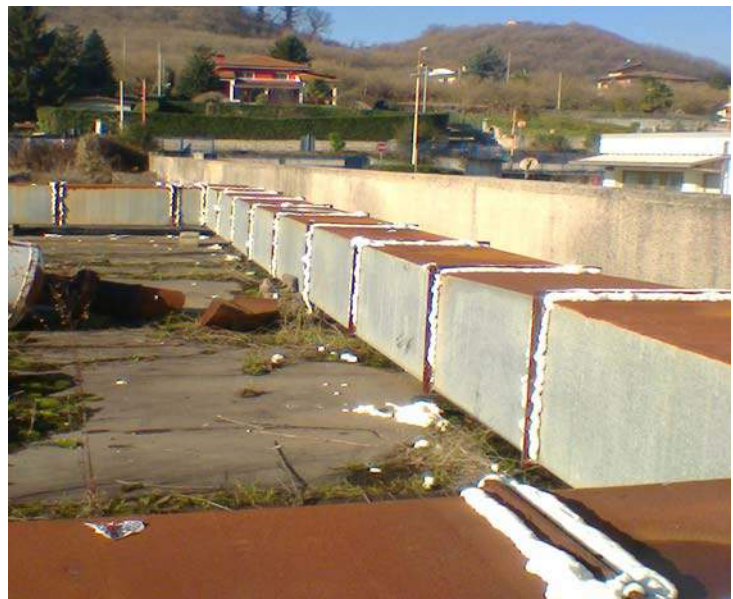
Inoltre, sempre nei pressi del silos, in particolare al disotto del tubo di collegamento tra questo e l'impianto ubicato centralmente tra i due silos, sul basamento in calcestruzzo risultavano presenti alcune tracce bluastre di probabile amianto. Nell'immediato si è proceduto ad effettuare un trattamento con vernice incapsulante ricoprente di tipo E ed una ulteriore ricopertura dell'area con un telo in polietilene ancorato a terra.

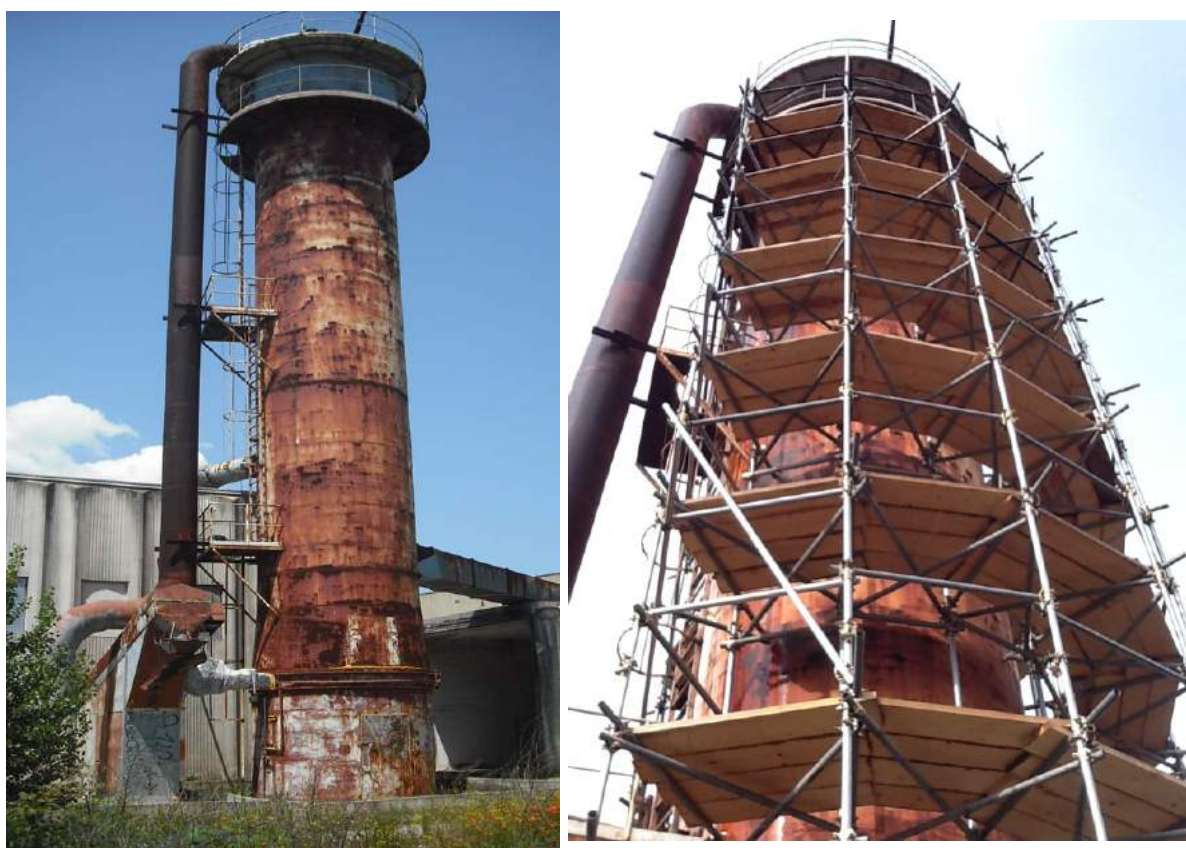
Dalla verifica effettuata emergeva che alla base del silos erano ancora presenti pochi centimetri di amianto impastato con altro materiale.

Inoltre, erano visibili lungo tutte le pareti interne del silos diffuse incrostazioni bluastre di probabile amianto. Concluse le operazioni di verifica i tecnici dell'Arpa, insieme agli addetti della ditta incaricata, hanno provveduto alla richiusura del portellone applicando lungo tutti gli interstizi uno strato di schiuma poliuretanica al fine d'impedire la fuoriuscita di fibre.

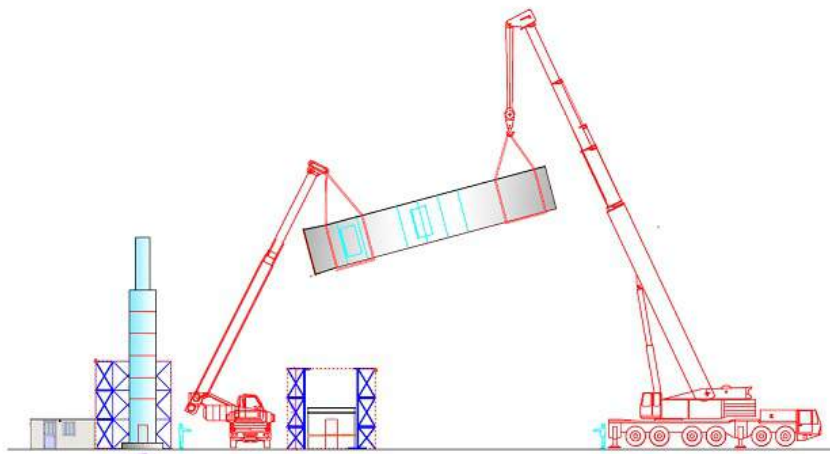
Il taglio con il calo a terra del silos grande, alto oltre 20 metri, ha costituito l'intervento più complesso e significativo. Attorno al silos, utilizzato per depositare l'amianto friabile rimosso dalle carrozze ferroviarie, è stata realizzata una solida struttura in ferro costituita da travi, pilastri e controventature ancorate al silos con funzione portante. In questo modo è stata

sottratta la funzione portante al silos, corrosivo in più punti ed affetto da gravi fenomeni di degrado.

I lavori risultano completamente ultimati con la rimozione sia dei due silos che di 38 cubi di cemento contenenti amianto, portati nell'impianto di smaltimento finale autorizzato denominato "Barricalla", ubicato in Collegno (To).
