COMUNE DI AVELLINO
SETTORE LL.PP - SEZ. EDILIZIA SCOLASTICA
Piazza del popolo – 83100 Avellino

RELAZIONE TECNICA

Intervento di messa in sicurezza dell'edificio scolastico sede della scuola Materna e Primaria V° Circolo di Via

Oscar D'Agostino CUP G36E12000340001 – Cod. Prog. Rid. 00612CAM013.

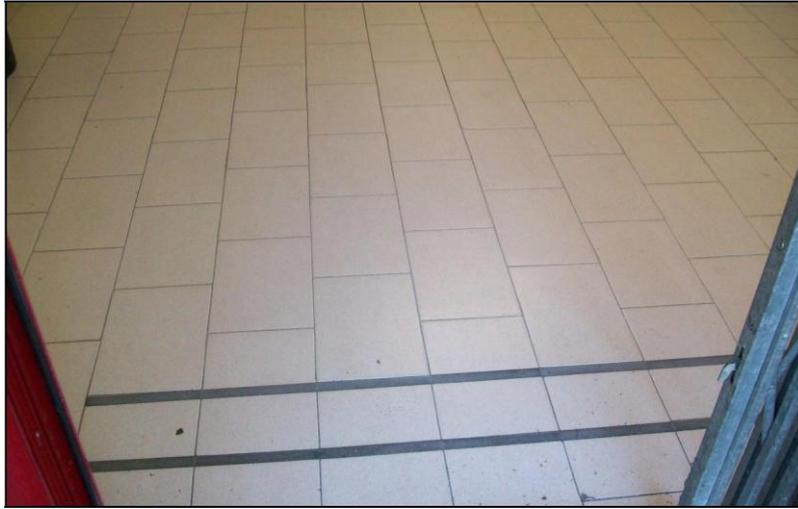
I pavimenti interni presenti nei locali scolastici, così come evidenziato nella nota prot. 1569/A35 a firma del Dirigente Scolastico dott.ssa Angela Tucci *non garantiscono la sicurezza dei lavoratori a causa dell'alta scivolosità e della evidente pendenza che comporta ristagno di acqua in alcuni punti.*

Tale criticità ha comportato, in particolare nelle giornate di pioggia, il verificarsi di vari incidenti causati da accidentali cadute o scivolate testimoniate, chiaramente, nel Registro Infortuni allegato alla suddetta nota.

foto 2 – particolare pavimentazione ingresso con strisce antisdrucchiolo

Pertanto, alla luce di quanto previsto dal D.Lgs.81/2008 artt. 2q, 15e, 18q e 63 dell'All. IV nonché di quanto previsto dal D.M. 236/89 artt. 4 e 8, è emersa la necessità di effettuare il rifacimento della pavimentazione mediante la rimozione delle piastrelle esistenti e la messa in opera di una nuova pavimentazione in gres porcellanato in linea con le norme UNI EN ISO (in particolare norma UNI EN 14411) dalle elevate performance tecniche e prestazionali e precisamente :

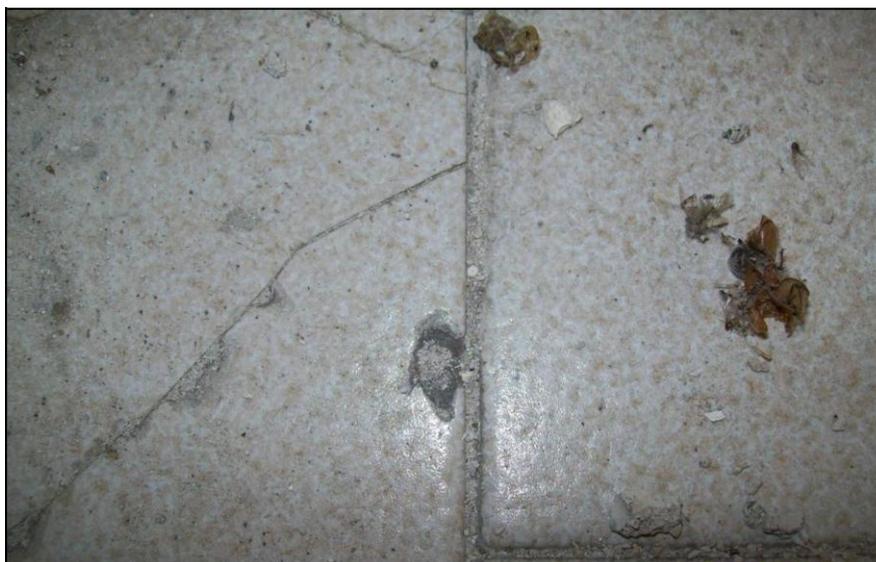
E' stato, quindi, accertato l'effettivo stato di ammaloramento della pavimentazione risultata fortemente sdrucchiole, soggetta, in più punti, a scheggiature, protuberanze e cavità dovute all'usura nonché caratterizzata da evidenti dislivelli che ne hanno compromesso, nel tempo, la uniformità, causando, tra l'altro, il ristagno di acqua, liquidi e sostanze sdrucchiolevoli.

foto 3 – particolare della pavimentazione con evidenti scheggiature

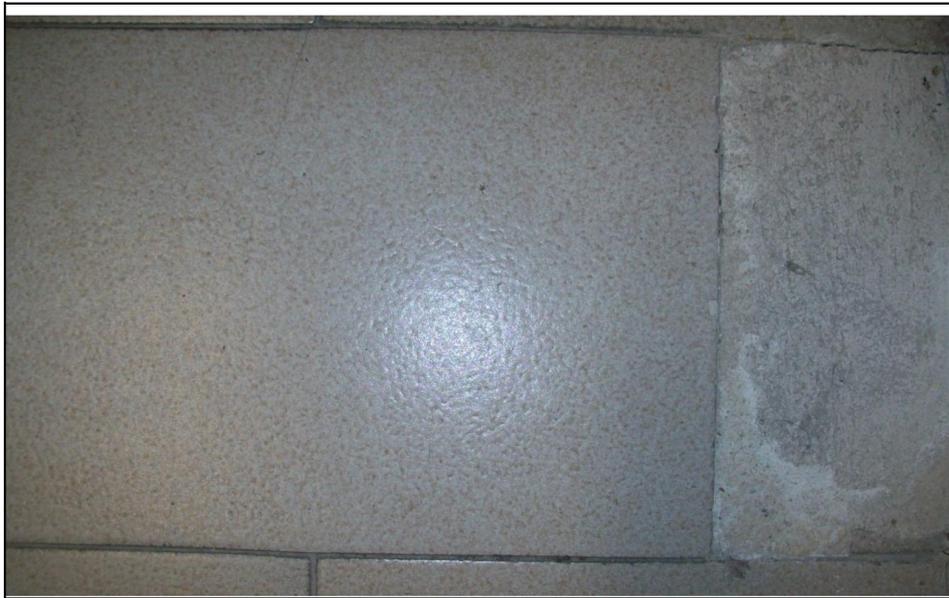
foto 4 – particolare della pavimentazione con evidenti segni di ammaloramento

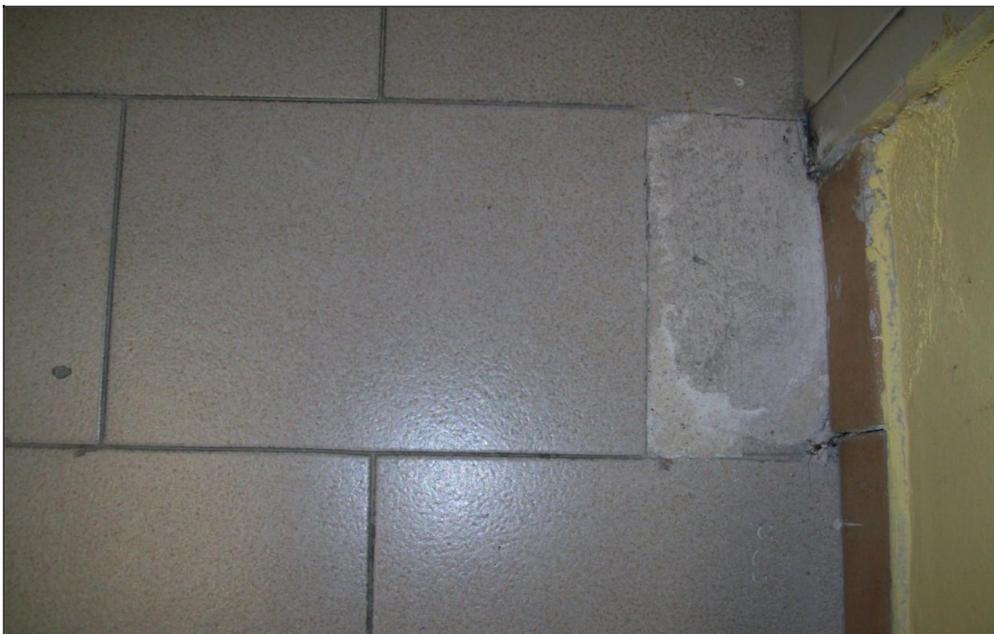
foto 5 – particolare della pavimentazione con evidenti segni di ammaloramento

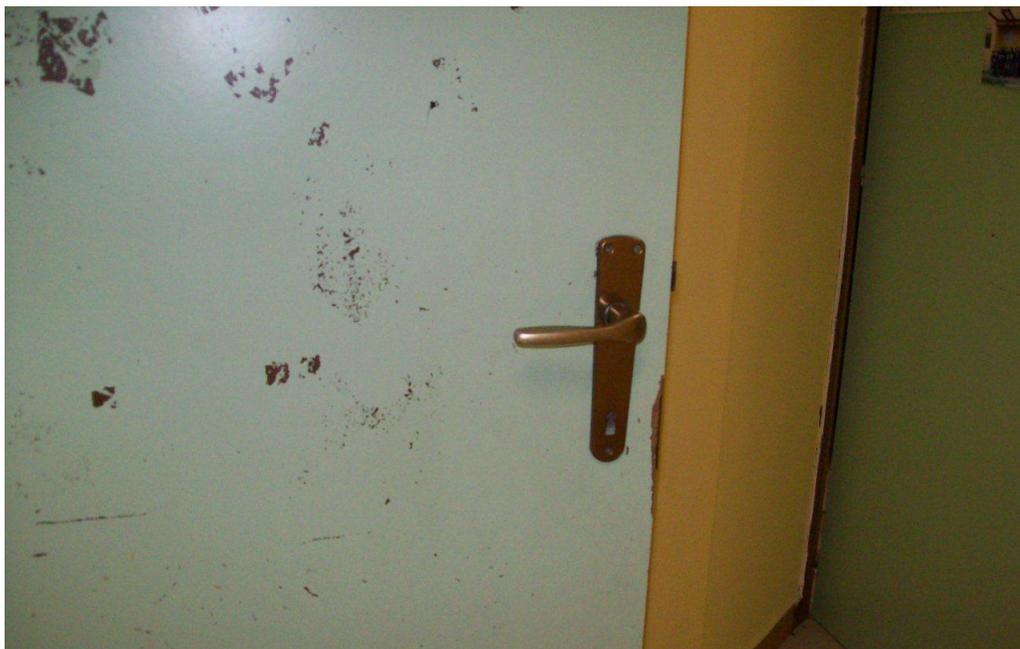
foto 6 – porta interna di accesso aula con scheggiature

Le porte delle aule presentano, infatti, difficoltà di apertura e questo a causa di un evidente cedimento degli stipiti e di un cattivo funzionamento delle maniglie.

Gli stipiti esistenti non risultano più complanari nè regolabili a causa delle cerniere e dei controtelai deteriorati e disassati mentre le ante in legno presentano evidenti fessurazioni e scheggiature che possono facilmente causare ferimenti e intrappolamenti delle dita e di parti di vestiario dei piccoli utenti della scuola.

Alla luce di quanto sopra esposto si è ritenuto opportuno prevedere in progetto la totale sostituzione delle stesse con nuove porte con ante realizzate in lamiera di acciaio zincato.

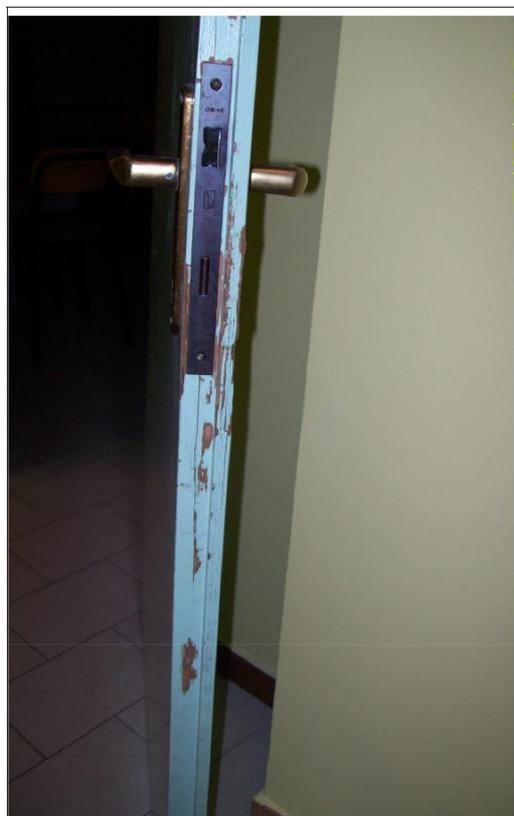
foto 7 – particolare anta ammalorata

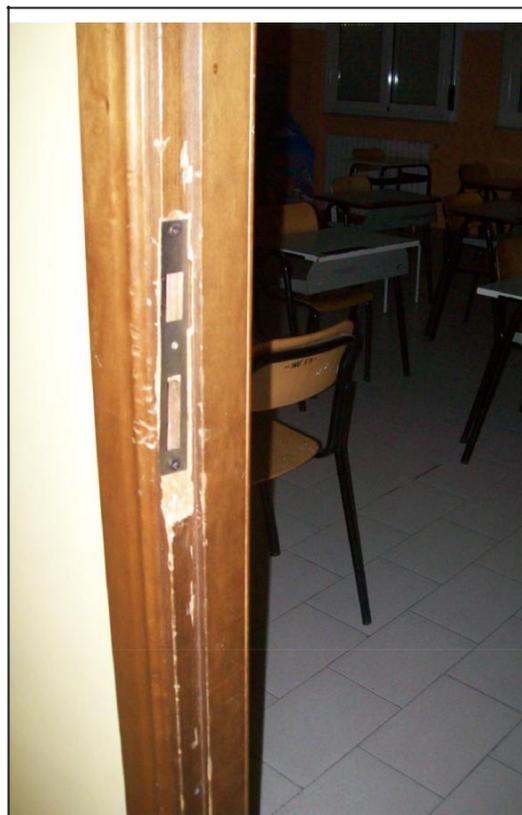
foto 8– particolare stipite deteriorato

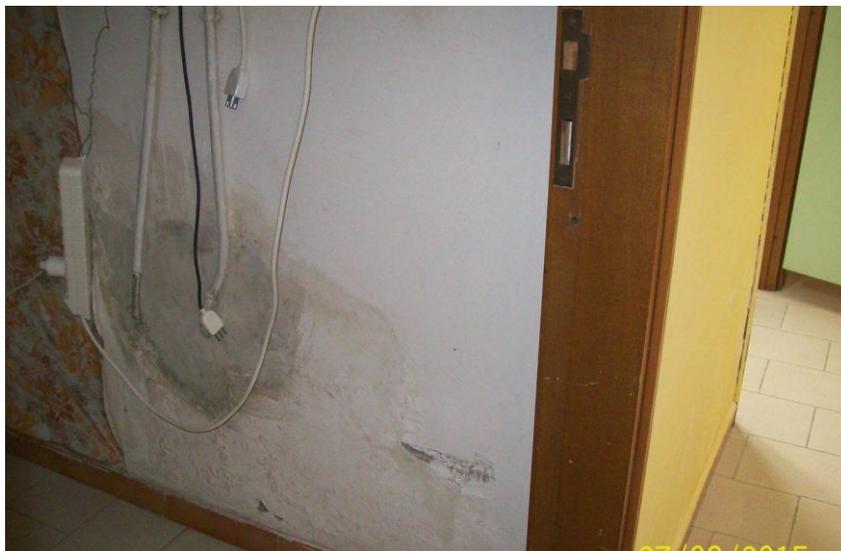
foto 9 –intonaco deteriorato area servizi igienici

I servizi igienici, realizzati all'epoca della costruzione, presentano, infatti, problemi di funzionamento dovuti alla vetustà degli impianti di adduzione e di scarico che richiedono soventi interventi di manutenzione mentre i rivestimenti e i pavimenti sono ormai molto deteriorati e pertanto si rendono opportuni interventi di sostituzione complessiva

Pertanto il progetto prevede il rifacimento di tali locali che attualmente si presentano in condizioni fatiscenti al fine di realizzare degli ambienti rispondenti alle attuali norme di agibilità sicurezza e igiene degli edifici scolastici.

- sostituzione completa degli impianti di adduzione idrica,
- sostituzione delle pavimentazioni e dei rivestimenti ceramici
- sostituzione dei sanitari
- sostituzione della vecchia rubinetteria con un nuova idonea e correttamente funzionante;
- sostituzione delle porte interne;
- rifacimento delle tinteggiature murali;
- modesti interventi di modifica degli impianti elettrici in funzione della diversa disposizione degli ambienti.

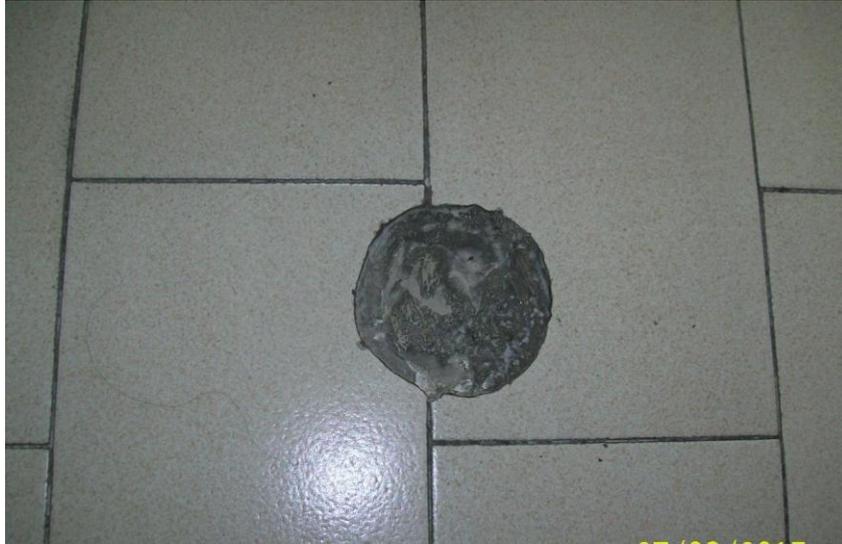
foto 10 –particolare pavimentazione servizi igienici

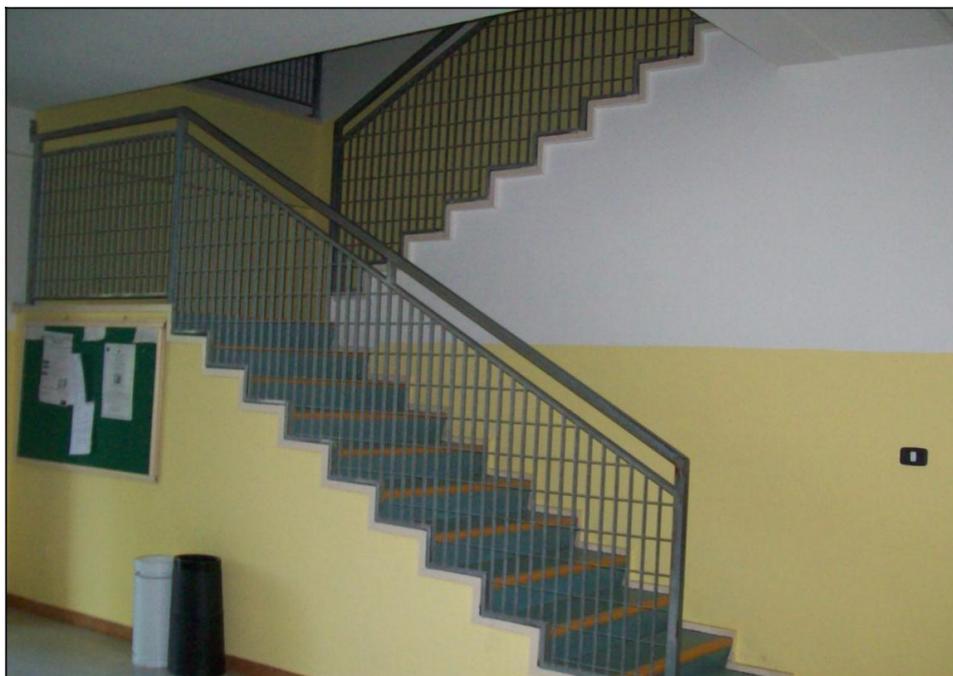
L'edificio in oggetto presenta un unico corpo scala interno dotato di una protezione in ferro verso il vuoto caratterizzata da una struttura reticolare di forma rettangolare la cui larghezza delle maglie è tale da causare facilmente l'impigliamento di zaini, di abiti e di dita con conseguenziali ferimenti e cadute. Questi infatti potrebbero gravemente ferirsi sia durante la discesa, appoggiandovi le mani in modo frettoloso e distratto, sia in caso di cadute accidentali

Su tale struttura è saldato un corrimano anch'esso di ferro, particolarmente levigato e scivoloso, tanto da rendere difficile la presa.

foto 11 –*scala interna*

Per quanto sopra il progetto prevede anche la messa in sicurezza del corpo scala con la sistemazione della ringhiera in ferro attraverso la realizzazione di una pannellatura di chiusura e il rifacimento della pavimentazione dei gradini.

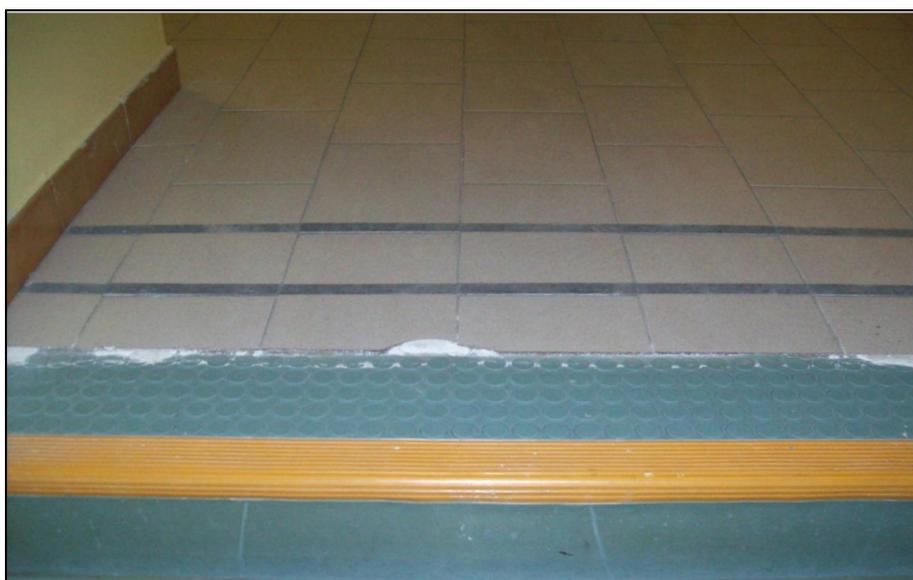
foto 12 –*particolare attacco gradino pavimentazione*

I gradini della scala risultano effettivamente sdruciolevoli in quanto sulle pedate è presente una pavimentazione in gomma bullonata oramai usurata e consumata così come la fascia rigata posta lungo la parte a sbalzo dei gradini che, nel tempo, ha perso la sua rugosità divenendo completamente liscia tanto da essere causa di continue cadute e scivolate da parte degli alunni

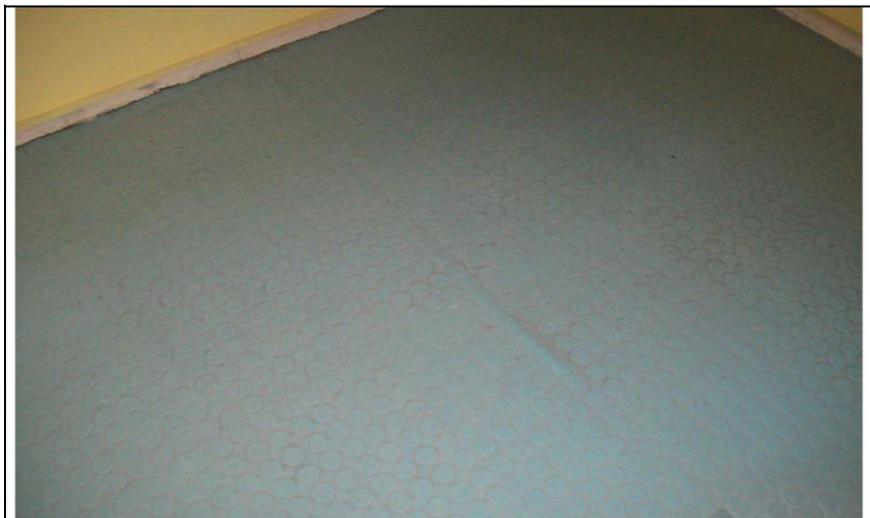
foto 13 –particolare scollamento gomma pavimentazione

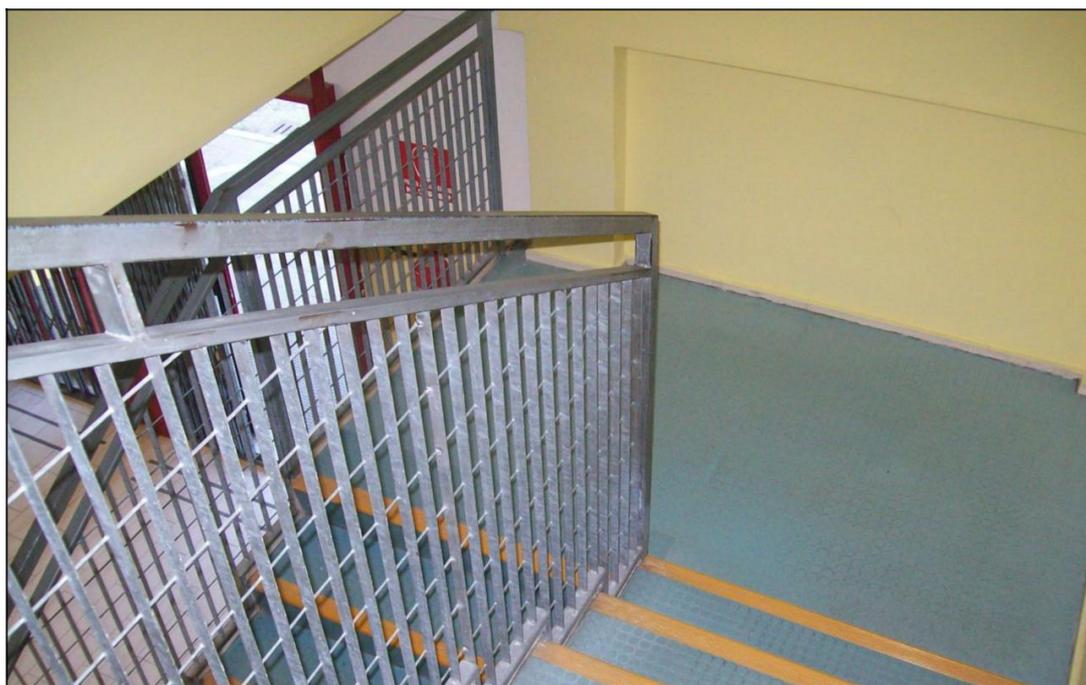
foto 14 – particolare ringhiera scala

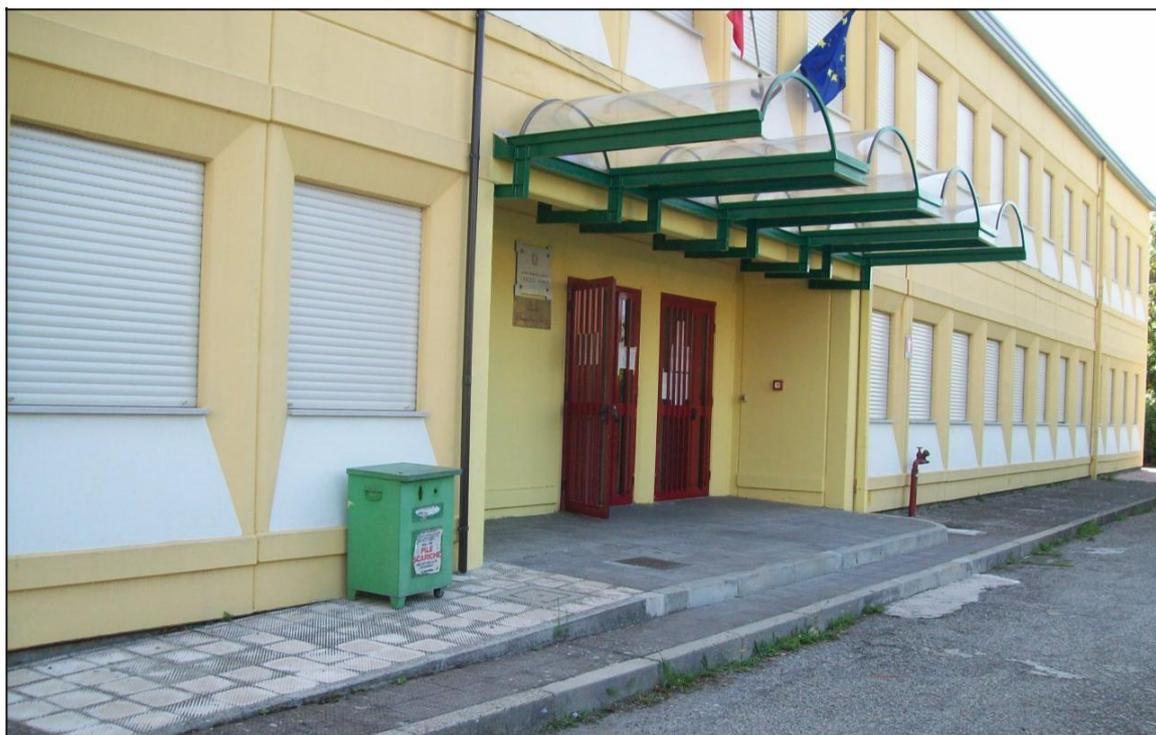
foto 15- ingresso scuola con particolare rampa disabile

Il problema rilevato è relativo alla mancanza di sicurezza riscontrata a causa della mancanza di protezione laterale per cui è stata prevista la realizzazione di una ringhiera in ferro a chiusura del percorso.

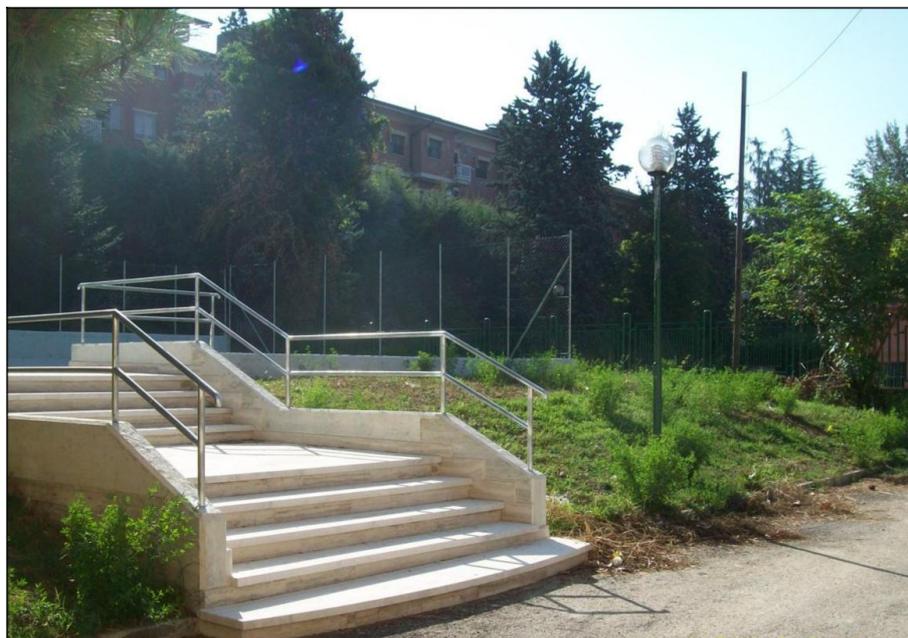
Anche il campetto esterno, posto nell'area a verde retrostante l'edificio, di recente realizzazione, presenta, soprattutto per le persone portatrice di handicap una chiara difficoltà di accesso a causa del leggero salto di quota eliminato solo ed esclusivamente con una scalinata in muratura che ostacola un fluido e sicuro transito.

foto 16- *accesso campo esterno*

Pertanto il progetto provvederà alla realizzazione di una rampa di dimensioni adeguate tale da consentire il passaggio di una persona su sedia a rotelle e caratterizzata da assenza di variazioni di livello, con andamento continuo, ed una pavimentazioni. non sdruciolevoli ed adeguata .

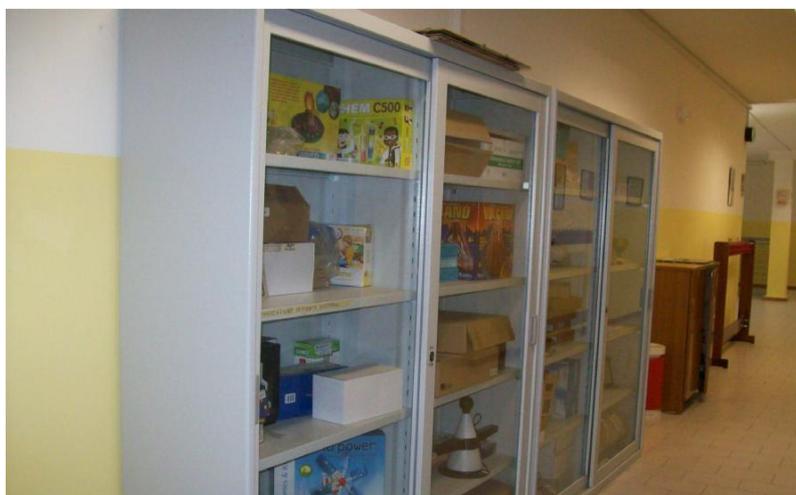
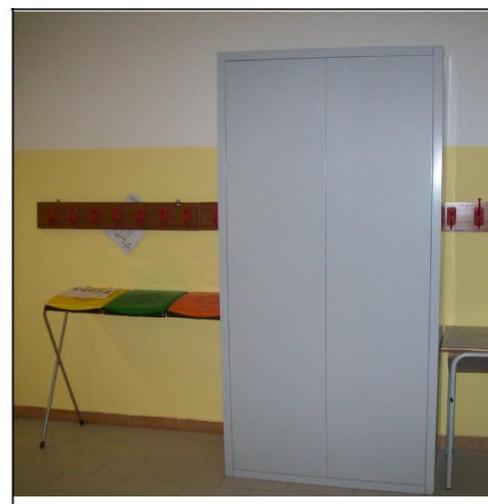
foto 17- *particolare armadiature*

Risultano pericolosi gli armadi che non presentano alcun tipo di ancoraggio e pertanto, a seguito di alti livelli di eccitazione, possono essere soggetti a ribaltamento con successivo pericolo per la vita umana o occlusione delle vie di fuga .

E' pertanto previsto un puntuale ancoraggio di tali arredi alle pareti tramite opportune staffe . L'intervento previsto consiste nel posizionare delle squadrette in metallo fissate ai lati dell'armadio per evitare che si rovesci a seguito di un evento sismico. Risulta utile anche prevedere un sistema aggiuntivo di chiusura delle ante.
