Comune di Avellino
Servizio Strategico Ambiente
Ufficio Tutela Ambientale

EX OPIFICIO INDUSTRIALE ISOCHIMICA PROGETTO DI RIMOZIONE DEI SILOS ED IMPIANTI CONNESSI

ottobre 2015

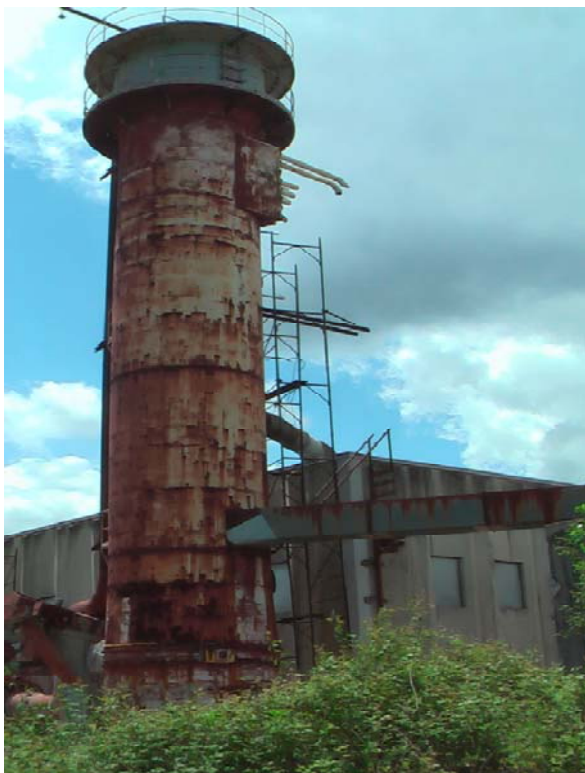
dai tecnici del Comune di Avellino, con nota prot. 17155 del 01/04/2014, nell'ambito della quale veniva segnalato *«che un intervento su detto silos riveste carattere d'urgenza in quanto il tubo di collegamento tra silos e la struttura risultava corrosivo dalla ruggine nella parte sottostante; e dal foro che si era creato erano fuoriuscite piccole quantità di materiale bluastro. A seguito dell'esame visivo compiuto non è stato possibile accertare se il silos in questione fosse pieno, parzialmente o completamente svuotato»*.

Inoltre, elemento di ulteriore preoccupazione era lo stato di conservazione del silos in ferro; laddove, in particolare l'attacco tra la base ed uno degli anelli della parte inferiore, lo stesso risultava diffusamente corrosivo.

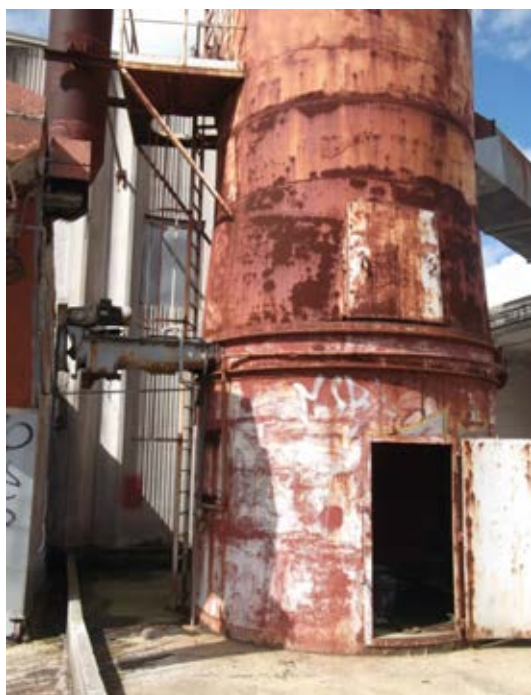
Isochimica nella zona industriale di Avellino, si è avuto modo di verificare il potenziale pericolo derivante dallo stato di degrado del silos in acciaio ubicato a margine del capannone B.

Nella foto riportata di fianco è ben visibile la parte basamentale del silos, così come trovata all'atto dell'effettuazione dei sopralluoghi. Risulta ben visibile il degrado diffuso dovuto a fenomeni alla naturale ossidazione del ferro esposto alle intemperie.

Al fine di procedere alla rimozione del silos in sicurezza, dato il diffuso stato di degrado del ferro, risulta necessario provvedere ad un preliminare rinforzo strutturale finalizzato ad evitare possibili rotture.

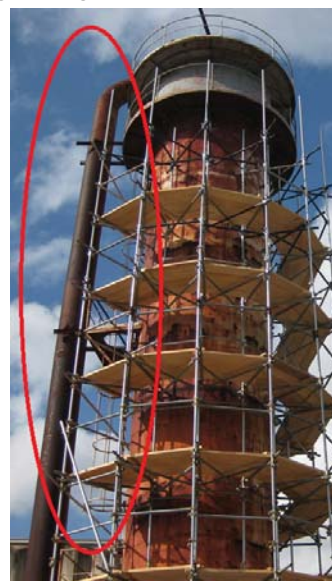
Tra i manufatti più rilevanti sui quali occorrerà intervenire prima di procedere all'intervento di rinforzo strutturale con fibre in FRP, va evidenziato il tubo di collegamento tra la testa del silos e gli impianti di probabile aereazione posti alla base dello stesso.

La rimozione di detto tubo, per le dimensioni, la lunghezza e la condizione di vetustà che lo caratterizza, deve essere operata con particolare attenzione ed in condizione di assoluta sicurezza.

La tipologia d'intervento prevista per lo smontaggio del tubo, che si sviluppa per una lunghezza di oltre 20

metri, è quella del "glove bag": una tecnica che previene il contatto diretto tra operatore e materiale contenente amianto.

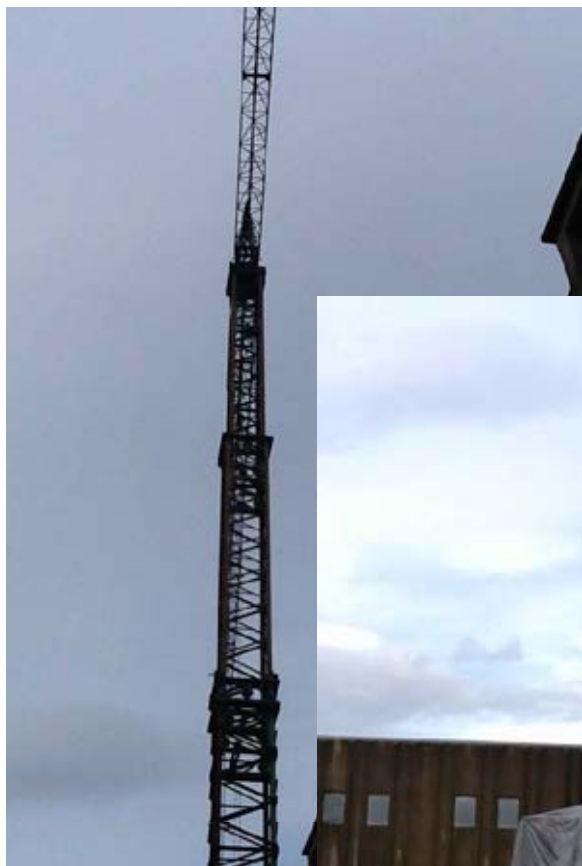
conseguente mancata manutenzione delle strutture e dei macchinari ivi presenti, all'atto dei sopralluoghi la struttura della gru si presentava con una diffusa presenza di ruggine alla base.

Poiché la gru è posizionata nei pressi di uno dei capannoni, la cui copertura è costituita da materiale in matrice cemento-amianto e sulla quale è già stato effettuato un trattamento incapsulante, risulta necessario rimuovere l'eventuale pericolo costituito da un possibile cedimento della gru con conseguente caduta della stessa sulla copertura.

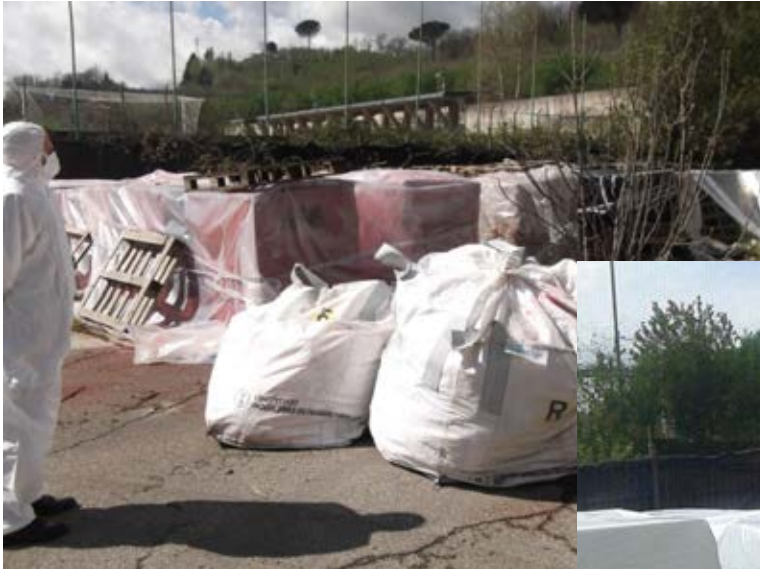
In particolare, nel corso dei primi sopralluoghi si era avuto modo di verificare che alcuni dei cubi, posizionati nelle immediate vicinanze dell'ingresso,

risultavano essere estremamente danneggiati.

Per mezzo di idonei mezzi meccanici si provvederà ad caricare i cubi su un automezzo e trasportarli a conferimento in un impianto regolarmente autorizzato.
