PROGRAMMA INTEGRATO URBANO P.I.U. EUROPA CITTA' DI AVELLINO

Lavori di Riqualificazione Piazza Libertà Sistemazioni superficiali

Relazione Indagine Agronomica

RELAZIONE DI CONSULENZA TECNICA AVENTE PER OGGETTO LA
DETERMINAZIONE DELLE CONDIZIONI DI STABILITA' E
FITOPATOLOGICHE DEGLI ESEMPLARI ARBOREI RADICATI IN PIAZZA
LIBERTA DEL COMUNE DI AVELLINO

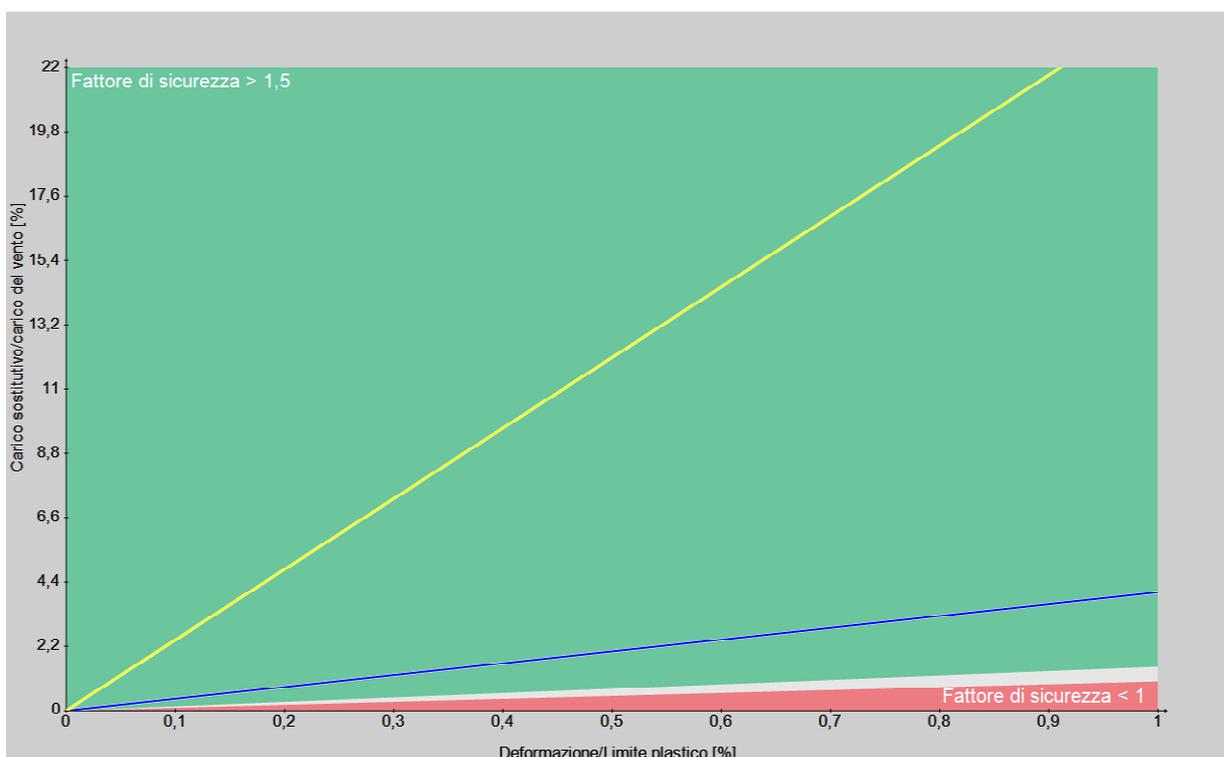
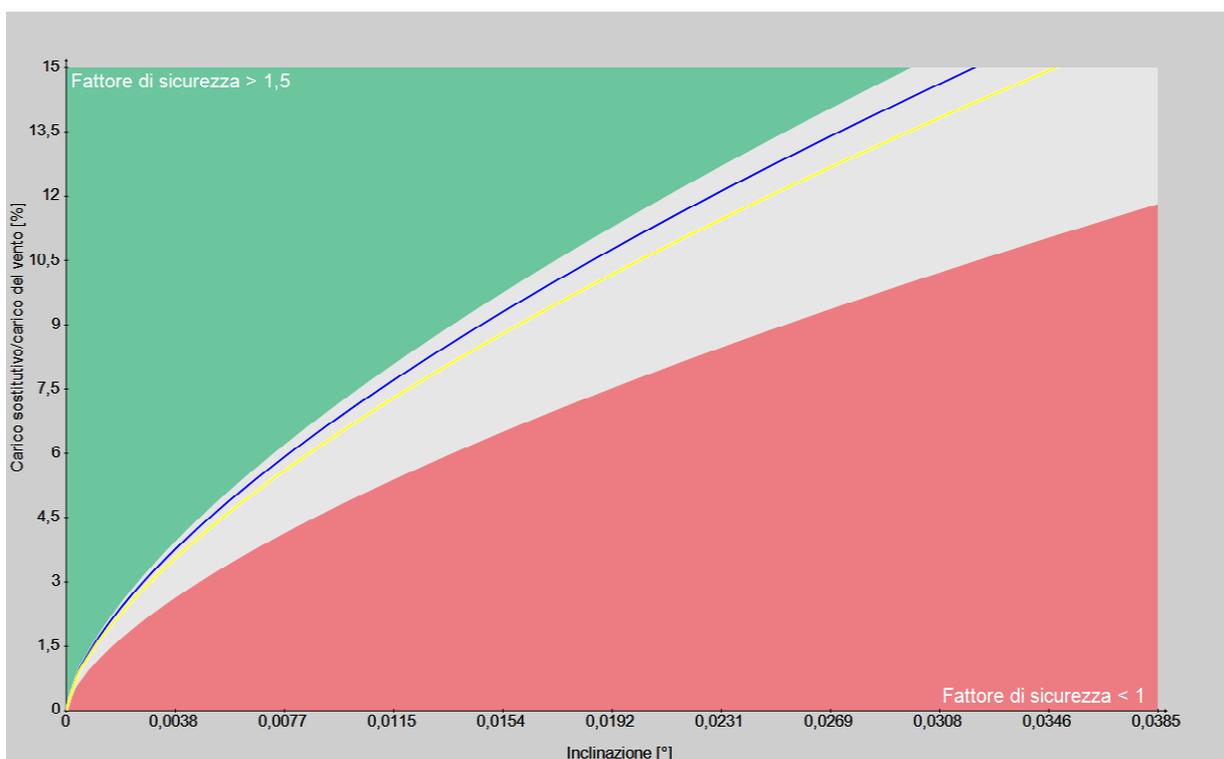
Dai risultati della prova di trazione, è possibile affermare che l'apparato radicale non è in grado di contrastare le sollecitazioni causate da eventi atmosferici caratterizzati da intensità del vento superiore a 27,50 m/s, cioè 99 km/h.

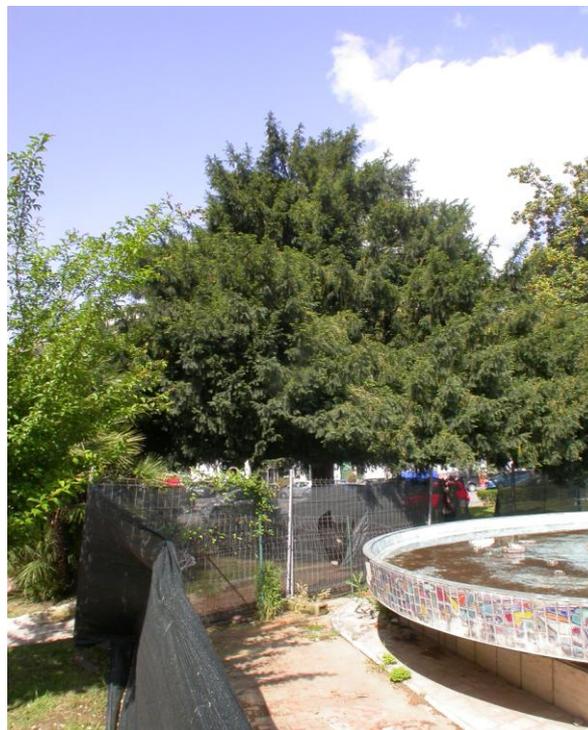
Seccume	<input type="checkbox"/> NO	<input checked="" type="checkbox"/> SI	branche dominate	_____
Traumi o lesioni	<input type="checkbox"/> NO	<input checked="" type="checkbox"/> SI	rottture	_____
Scortecciamento	<input checked="" type="checkbox"/> NO	<input type="checkbox"/> SI		_____
Pieghe	<input checked="" type="checkbox"/> NO	<input type="checkbox"/> SI		_____
Legno di reazione	<input checked="" type="checkbox"/> NO	<input type="checkbox"/> SI		_____
Corteccia inclusa	<input checked="" type="checkbox"/> NO	<input type="checkbox"/> SI		_____
Codominanza	<input type="checkbox"/> NO	<input checked="" type="checkbox"/> SI		_____
Chioma	ampia, formata da branche sfibrate			_____
Altro				_____

Classe B

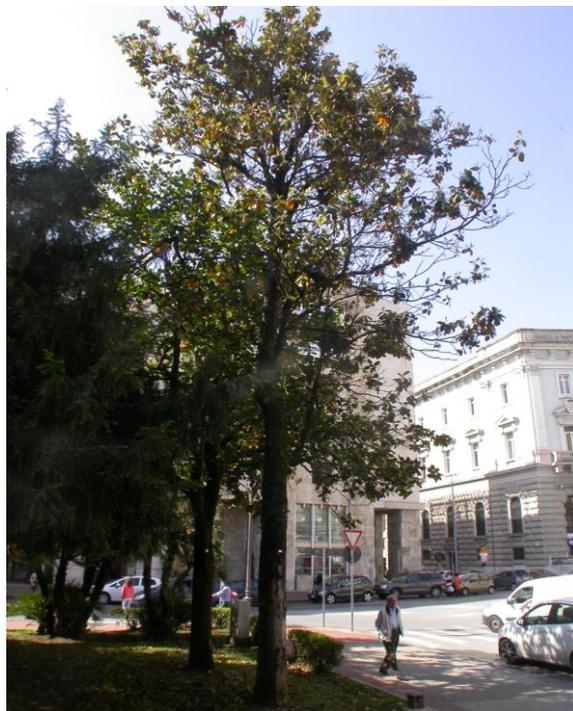
Seccume	<input type="checkbox"/> NO	<input checked="" type="checkbox"/> SI	diffuso tra le branche primarie
Traumi o lesioni	<input type="checkbox"/> NO	<input checked="" type="checkbox"/> SI	
Scortecciamento	<input type="checkbox"/> NO	<input checked="" type="checkbox"/> SI	
Pieghe	<input checked="" type="checkbox"/> NO	<input type="checkbox"/> SI	
Legno di reazione	<input checked="" type="checkbox"/> NO	<input type="checkbox"/> SI	
Corteccia inclusa	<input checked="" type="checkbox"/> NO	<input type="checkbox"/> SI	
Codominanza	<input type="checkbox"/> NO	<input checked="" type="checkbox"/> SI	
Chioma	in forte declino		
Altro

Si consiglia l'abbattimento del soggetto

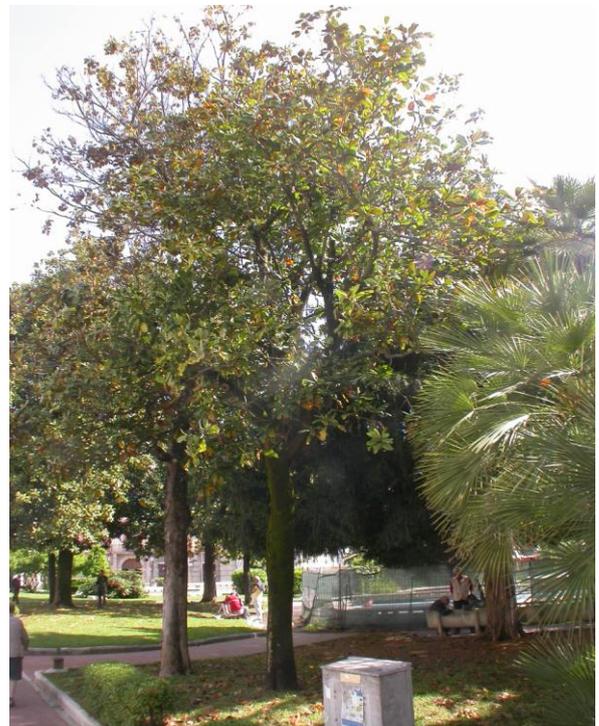
Seccume	<input checked="" type="checkbox"/> NO	<input type="checkbox"/> SI	_____
Traumi o lesioni	<input type="checkbox"/> NO	<input checked="" type="checkbox"/> SI	rotture e branche sfibrate
Scortecciamento	<input checked="" type="checkbox"/> NO	<input type="checkbox"/> SI	_____
Pieghe	<input checked="" type="checkbox"/> NO	<input type="checkbox"/> SI	_____
Legno di reazione	<input checked="" type="checkbox"/> NO	<input type="checkbox"/> SI	_____
Corteccia inclusa	<input checked="" type="checkbox"/> NO	<input type="checkbox"/> SI	_____
Codominanza	<input type="checkbox"/> NO	<input checked="" type="checkbox"/> SI	_____
Chioma	asimmetrica lievemente spiombata		_____
Altro	branche primarie sfibrate		_____

Classe C; dopo i lavori in chioma classe B

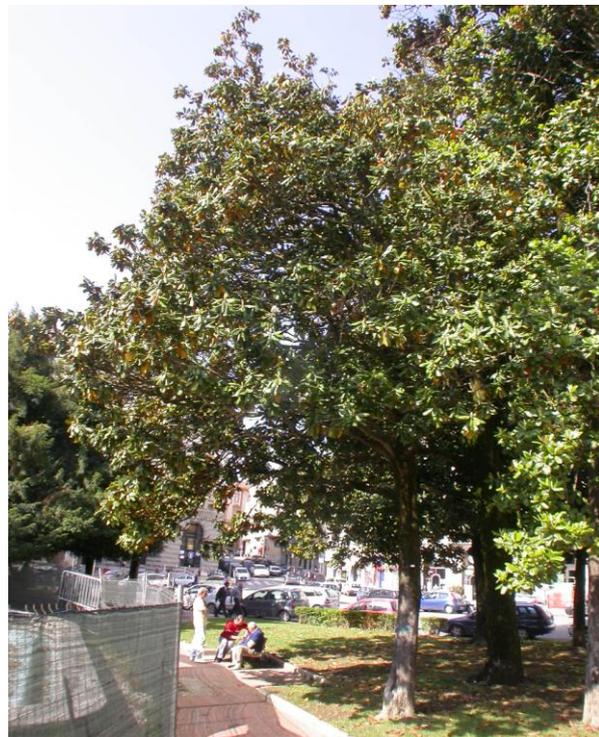
Seccume	<input type="checkbox"/> NO	<input checked="" type="checkbox"/> SI	_____
Traumi o lesioni	<input type="checkbox"/> NO	<input checked="" type="checkbox"/> SI	rotture _____
Scortecciamento	<input checked="" type="checkbox"/> NO	<input type="checkbox"/> SI	_____
Pieghe	<input checked="" type="checkbox"/> NO	<input type="checkbox"/> SI	_____
Legno di reazione	<input checked="" type="checkbox"/> NO	<input type="checkbox"/> SI	_____
Corteccia inclusa	<input checked="" type="checkbox"/> NO	<input type="checkbox"/> SI	_____
Codominanza	<input type="checkbox"/> NO	<input checked="" type="checkbox"/> SI	_____
Chioma	sbilanciata verso Sud-Est per competizione _____		
Altro	branche sfibrate _____

Classe C; dopo potatura classe B _____

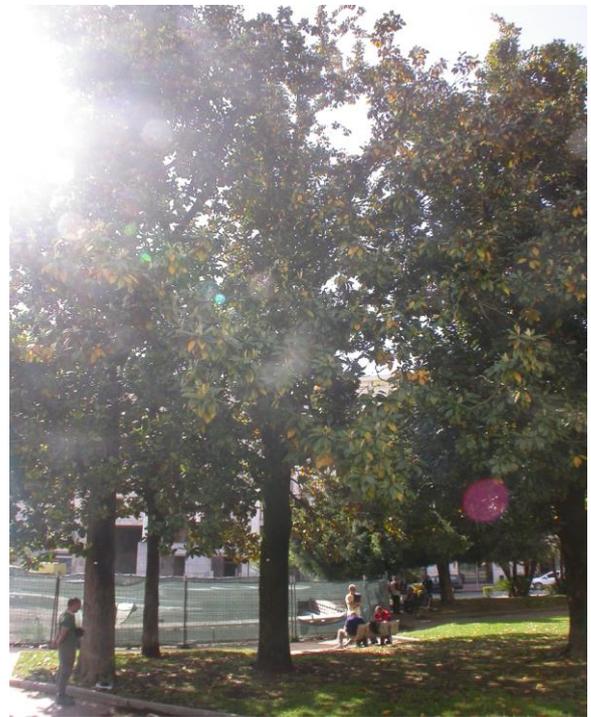
Seccume	<input type="checkbox"/> NO	<input checked="" type="checkbox"/> SI	_____
Traumi o lesioni	<input type="checkbox"/> NO	<input checked="" type="checkbox"/> SI	soppressione branche primarie e rotture
Scortecciamento	<input checked="" type="checkbox"/> NO	<input type="checkbox"/> SI	_____
Pieghe	<input checked="" type="checkbox"/> NO	<input type="checkbox"/> SI	_____
Legno di reazione	<input checked="" type="checkbox"/> NO	<input type="checkbox"/> SI	_____
Corteccia inclusa	<input checked="" type="checkbox"/> NO	<input type="checkbox"/> SI	_____
Codominanza	<input type="checkbox"/> NO	<input checked="" type="checkbox"/> SI	_____
Chioma	irregolare e distribuita nell'asse Est-Ovest per competizione		
Altro	branche molto sfibrate

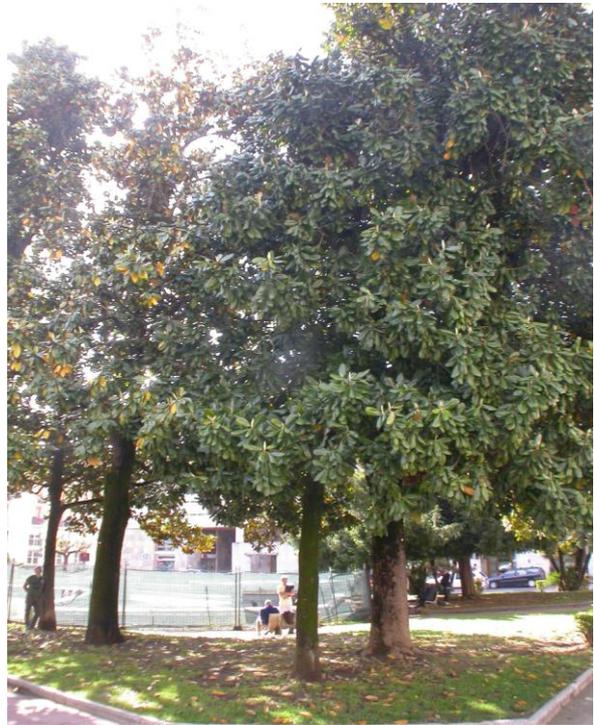
Seccume	<input type="checkbox"/> NO	<input checked="" type="checkbox"/> SI	_____
Traumi o lesioni	<input type="checkbox"/> NO	<input checked="" type="checkbox"/> SI	rotture _____
Scortecciamento	<input checked="" type="checkbox"/> NO	<input type="checkbox"/> SI	_____
Pieghe	<input checked="" type="checkbox"/> NO	<input type="checkbox"/> SI	_____
Legno di reazione	<input checked="" type="checkbox"/> NO	<input type="checkbox"/> SI	_____
Corteccia inclusa	<input checked="" type="checkbox"/> NO	<input type="checkbox"/> SI	_____
Codominanza	<input type="checkbox"/> NO	<input checked="" type="checkbox"/> SI	_____
Chioma	fortemente sbilanciata verso Nord, fuori asse _____		
Altro	branche sfibrate _____
