#### EX STABILIMENTO ISOCHIMICA – LOCALITA' PIANODARDINE

## PROGETTO RIMOZIONE STRUTTURE E

PIANO PER LA RIMOZIONE DEI RIFIUTI SUPERFICIALI

#### **AMIANTO INTERRATO**

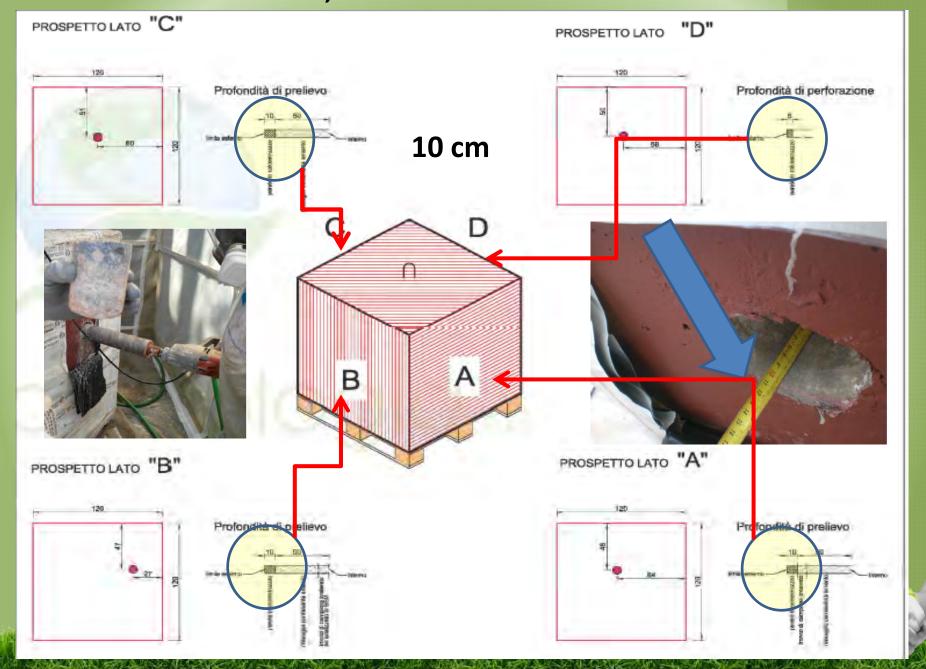
#### CARATTERIZZAZIONE, PESO E SMALTIMENTO DI UNO DEI CUBI

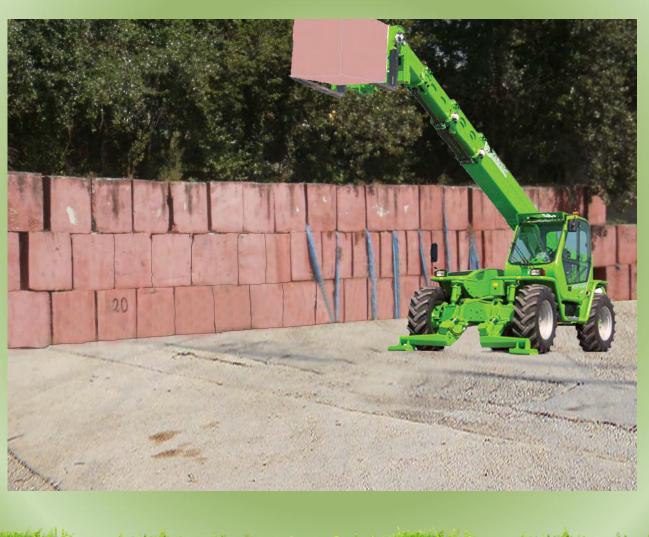
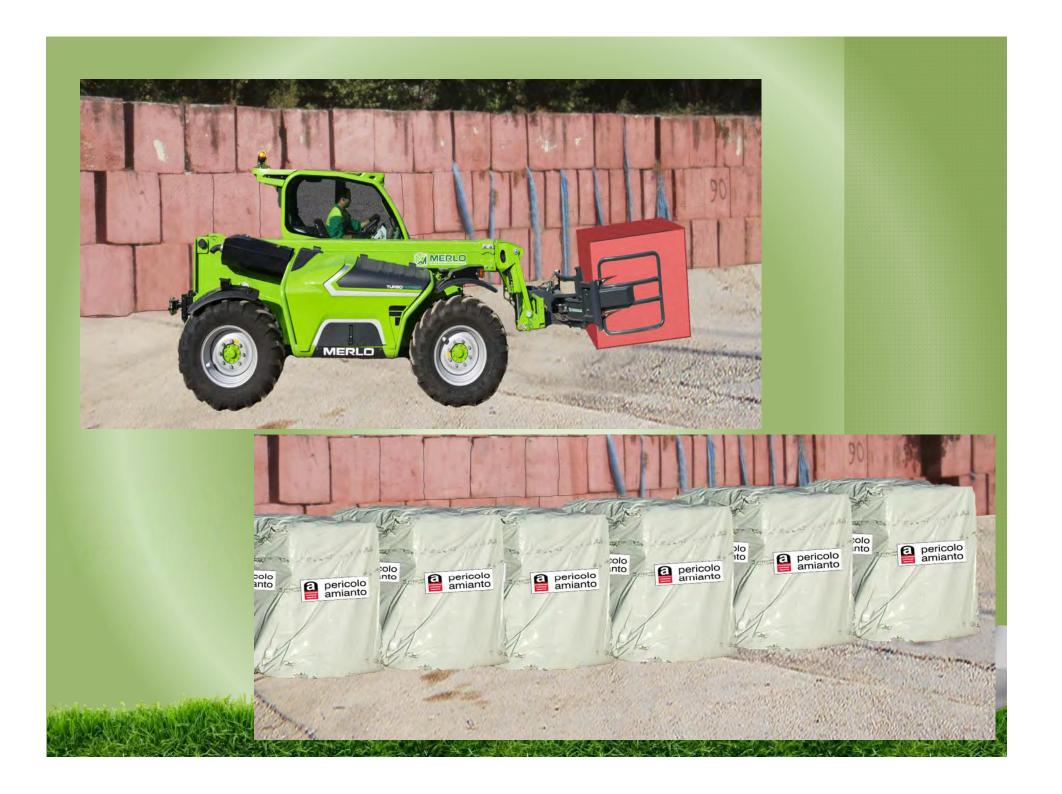
## MODALITA' OPERATIVE MOVIMENTAZIONE E SMALTIMENTO DEI CUBI IN CEMENTO CONTENENTI AMIANTO

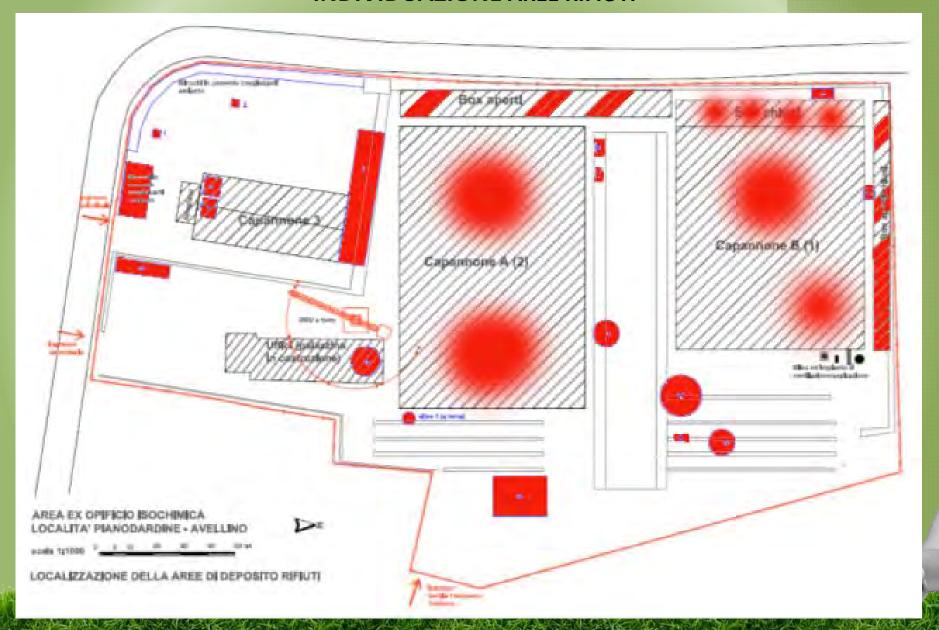
#### **INDIVIDUAZIONE** AREE RIFIUTI

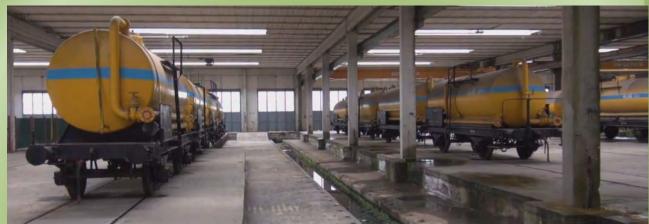
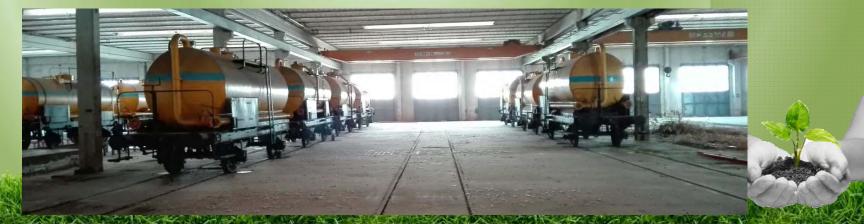
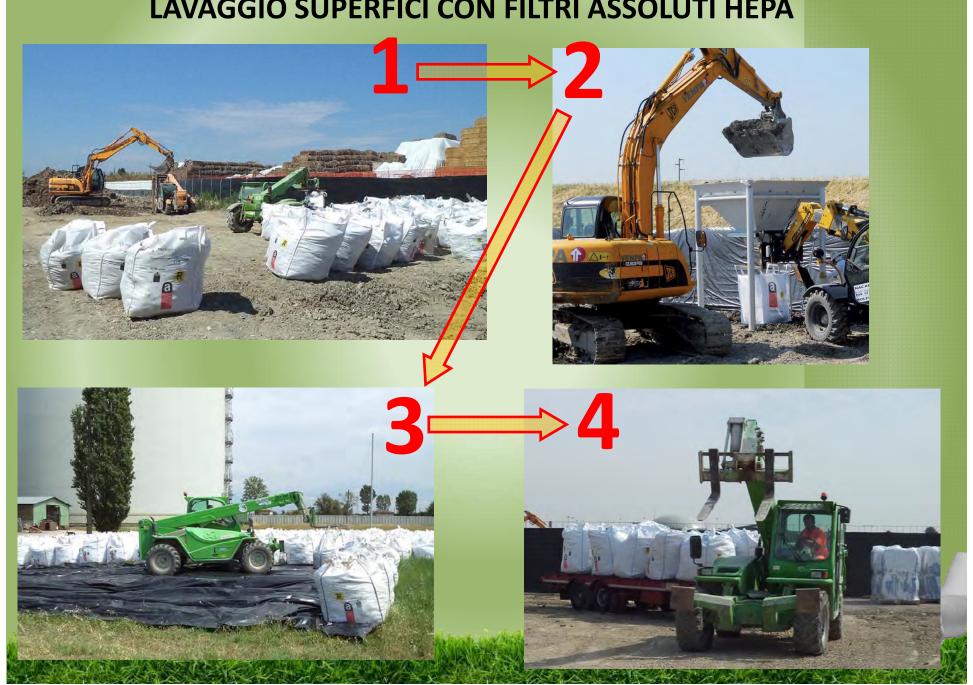
#### - BONIFICA E RIMOZIONE VEICOLI -

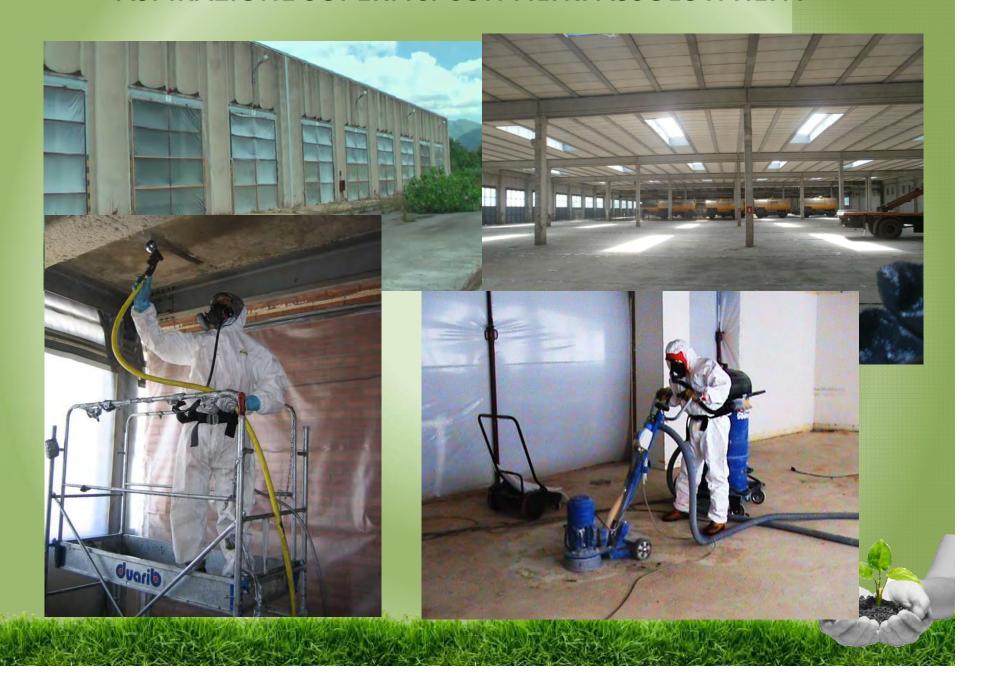
#### ASPIRAZIONE SUPERFICI CON FILTRI ASSOLUTI HEPA

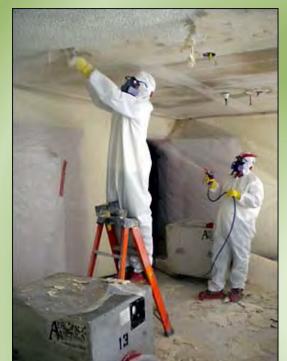
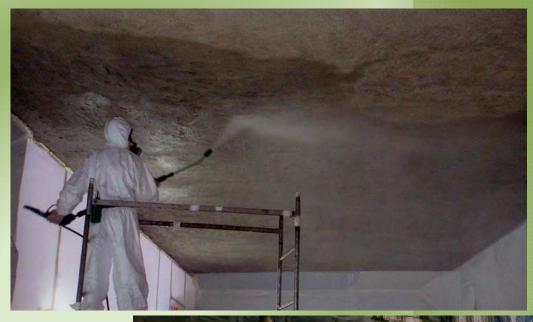
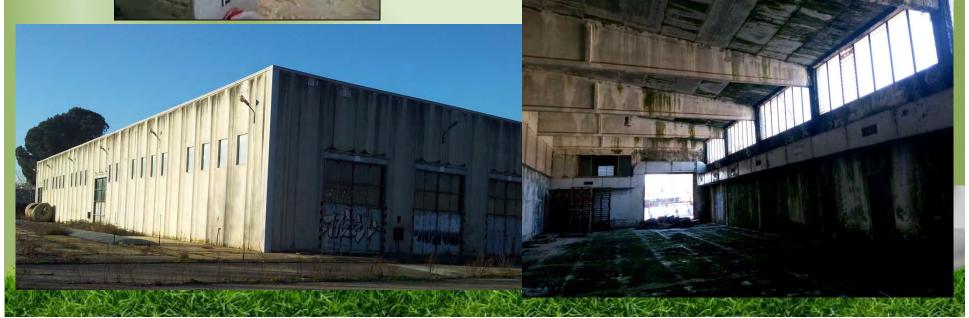
#### **LAVAGGIO SUPERFICI INTERNE**

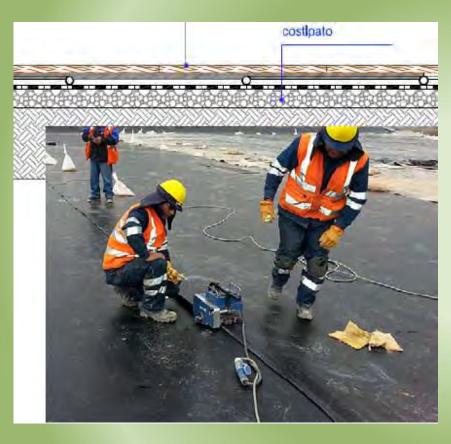
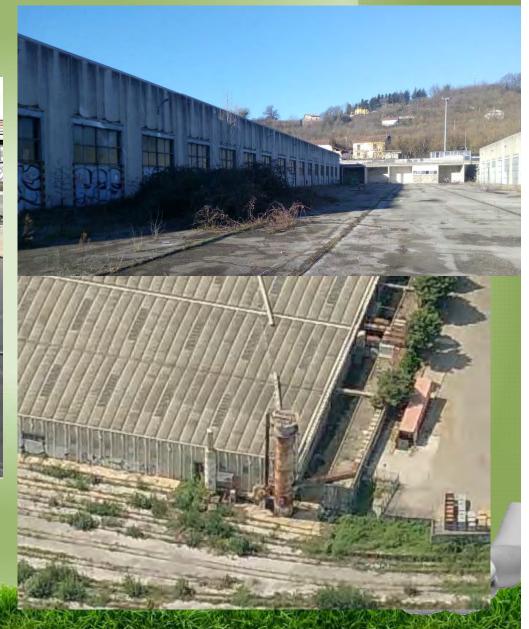
#### AREE DI SEDIME DEI FABBRICATI COPERTE CON GEOMEMBRANA HDPE
