OPERAZIONE COFINANZIATA DAL P.O. FESR CAMPANIA 2007-2013 ASSE 6  
 OBIETTIVO OPERATIVO 6.1 "CITTA' MEDIE"  
**CITTA' DI AVELLINO**  
 PROGRAMMA INTEGRATO URBANO P.I.U. EUROPA CITTA' DI AVELLINO  
 Attuazione programma "PIU EUROPA CITTA' DI AVELLINO" - AV\_PIU\_01A\_05  
 Lavori di Riqualificazione Piazza Libertà Sistemazioni superficiali  
 CUP :G37H122000210006

**PROGETTO ESECUTIVO** (redatto ai sensi del D.Lgs. 143/2006 e Regolamento n°207/2010 e s.m.i.)

**4.9.2 Le Fontane: particolari e interventi** agosto 2014

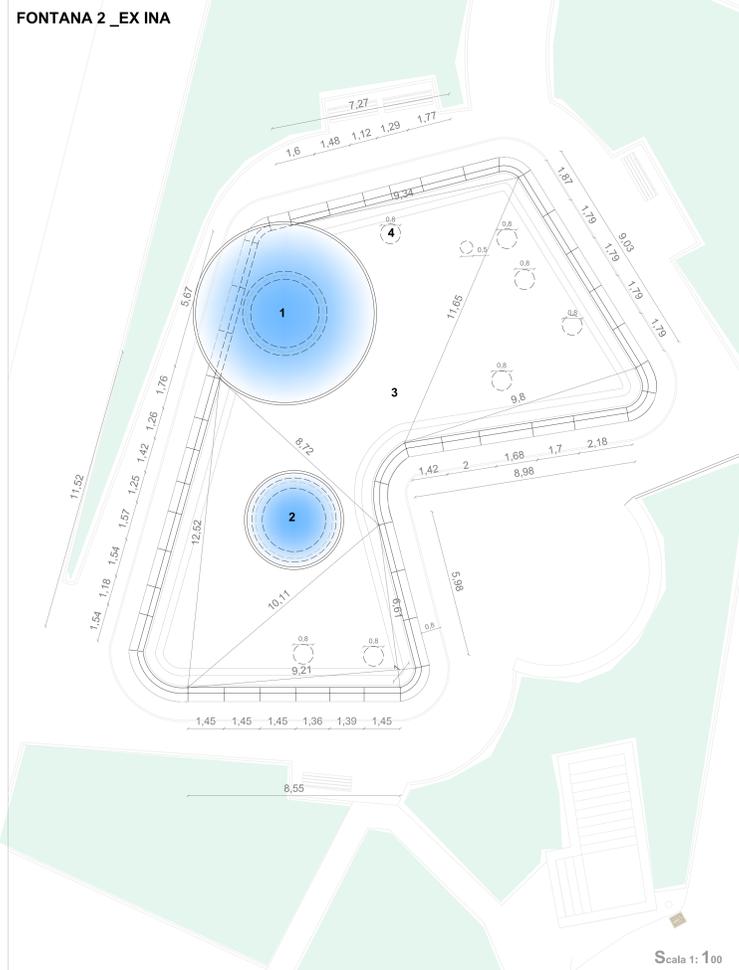
Fontana 2\_INA\_Vasca 1

- 1 - vasca della fontana ex INA su basamento troncoconico in cemento e rivestito in mosaico in tasselli vetrosi 25 mm spessore 4 mm montati su supporti gommosi - diametro 7,4 mt.
- 2 - vasca della fontana ex INA su basamento troncoconico in cemento e rivestito in mosaico in tasselli vetrosi 25 mm spessore 4 mm montati su supporti gommosi - diametro 4,0 mt.
- 3 - vasca principale della fontana ex INA rivestita in mosaico in tasselli vetrosi 25 mm spessore 4 mm montati su supporti gommosi
- 4 - oblio in vetro a tenuta stagna in dimensioni 0,8/0,5 mt. con vetro idoneo a sostenere la spinta dell'acqua
- 5- bordo vasca - seduta in travertino sagomato spessori 8/6 cm
- 6- blocco in marmo travertino posto a sostegno della bordo vasca -seduta dim 8x8x42 cm

**INTERVENTI SUGLI ELEMENTI LAPIDEI DI RIVESTIMENTO DELLE FONTANE**  
 Le due fontane esistenti, denominate fontana Caracciolo la fontana nord e fontana Ex INA a sud, verranno conservate e saranno oggetto di un intervento di pulitura e lucidatura di tutti gli elementi in travertino che le costituiscono e se non fosse sufficiente si ricorrerà a patinatura. Laddove sarà possibile si prediligerà la conservazione alla sostituzione e solo per i pochi elementi mancanti o non riparabili si procederà con la sostituzione.  
 In particolare per la sostituzione degli elementi non riparabili si procederà con elementi in travertino di analoghe caratteristiche patinati per uniformare la cromia del colore.  
 Si utilizzerà la resina per le lacune di piccola entità presenti su alcuni elementi della fontana e tasselli lapidei per danni al travertino più estesi.

**INTERVENTO DI IMPERMEABILIZZAZIONE DEL FONDO DELLE VASCHE DELLE FONTANE**  
 Si interverrà sul fondo delle vasche rimuovendo tutto il materiale fino al soletto. Si interverrà con impermeabilizzazione minerale, inalterabile, risolutive delle problematiche dovute alla spinta negativa dell'acqua e/o al contenimento di acque, anche aggressive e potabili (cert. A.R.P.A. ai sensi D.M. 174/2004), previo lavaggio superficiale con acqua pulita a maturazione avvenuta, di superfici in calcestruzzo, preventivamente preparate e perfettamente regolarizzate con malta antirifilto e resistente all'abrasione ed al reinterro, mediante applicazione, su supporti opportunamente preparati e bagnati a rifiuto con acqua, di cemento osmotico-biometrico di colore bianco, da impastare con sola acqua, steso con un consumo da 2 a 4 kg/mq. Tale prodotto deve essere in grado di penetrare per osmosi nella capillarità della struttura provocando la trasformazione delle parti idrate in sali insolubili con intasamento dei capillari del calcestruzzo e conseguente impermeabilità strutturale del supporto, e resistere a pressioni e contropressioni, se applicato in ragione di 4 kg/mq, fino a 5 atm.

**INTERVENTO DI RIPRISTINO DELLE CERAMICHE ARTISTICHE POSTE A FREGIO DELLE FONTANE**  
 Le due fontane erano caratterizzate da elementi di decoro in ceramica artistica costituiti da mattonelle dim 7,5 x 15 cm decorate a mano visibili sulla fontana Palazzo ex INA a sud. Per la vasca 1 di tale fontana le ceramiche seppur danneggiate saranno recuperate mentre sulla vasca 2 della stessa fontana e sulla fontana Caracciolo risultano irrecuperabili e saranno realizzate nuovamente possibilmente dallo stesso artista dell'epoca.  
 In particolare per la fontana Caracciolo a nord saranno recuperati nei locali interrati i casseri in ferro sagomati che erano collocati sulla vasca emergente centrale. Su tali casseri, posti l'uno sull'altro, erano poste le decorazioni originarie in ceramica artistica oggi andate distrutte. Si procederà realizzando una nuova base in metallo con analoghe caratteristiche e si riprodurranno le ceramiche smaltate.
