COMUNE DI AVELLINO
SETTORE LAVORI PUBBLICI, INFRASTRUTTURE
E TUTELA AMBIENTALE
Servizio Tutela Ambientale

ELAB. 01 - RELAZIONE TECNICA ILLUSTRATIVA

**BONIFICA AREA SUPERFICIALE DELL'EX STABILIMENTO
INDUSTRIALE ISOCHIMICA
LOCALITA' PIANODARDINE - AVELLINO - AREA ASI
– 2° LOTTO FUNZIONALE –
RIMOZIONE RIFIUTI ABBANDONATI**

Ottobre 2019

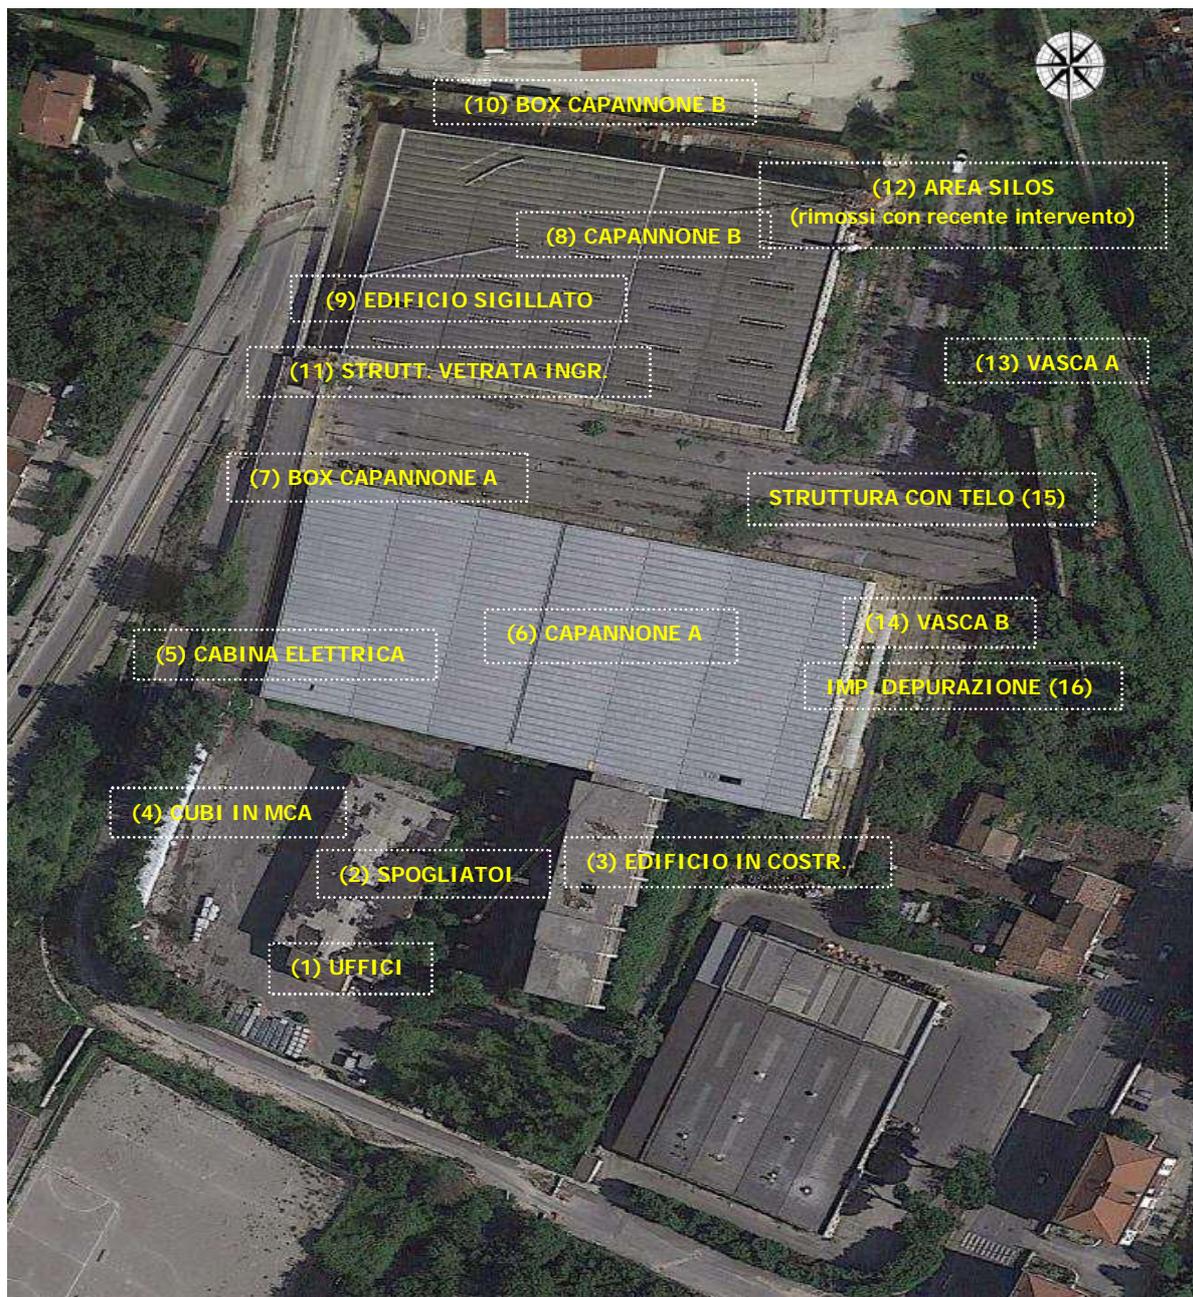
Attualmente le strutture, realizzate nel corso degli anni di esercizio dello stabilimento, si presentano come rappresentato nel foto satellitare che segue:

(1) EDIFICIO UFFICI. Si tratta di una struttura, con due piani fuori terra di circa 6,00x13,00mt, nella quale probabilmente avevano sede gli uffici dello stabilimento. Essa si presenta in notevole stato di abbandono e con notevoli segni di degrado. Sono ispezionabili solo alcuni dei locali posti al piano terra in quanto l'accesso al piano superiore risulta interdetto per mezzo della realizzazione di muro di tamponamento probabilmente realizzato nella fase di messa in sicurezza realizzata dalla curatela fallimentare.

(2) CAPANNONE E LOCALE SPOGLIATOIO. Si tratta di una struttura del tipo prefabbricato che si sviluppa per circa 24,90x48,50mt, occupando una superficie di circa 1.201 mq con pavimento del tipo industriale in cui era presente un locale ingresso, un locale spogliatoi e un locale deposito. Esso si presenta

in grave stato di abbandono, con presenza di impianti estremamente deteriorati e diffusa presenza di rifiuti di diversa tipologia abbandonati.

(3) EDIFICIO IN COSTRUZIONE. Risulta ubicato nella parte Sud-Est del lotto ed occupa una superficie di circa 900 mq. Di esso risulta edificata soltanto la struttura in c.a. che si sviluppa per cinque piani fuori terra. Probabilmente destinato ad alloggiare gli uffici ed i servizi vari dello stabilimento non è mai stato completato. Nelle immediate vicinanze del fabbricato si registra la presenza di una doppia pi lastratura, interrotta all'altezza della prima campata, e di un vano che doveva probabilmente essere destinato ad alloggiare un ascensore.

In particolare sul solaio del piano terra di detto edificio risultano abbandonati numerosi e diversificate tipologie di rifiuti probabilmente derivanti dalle prime operazioni di messa in sicurezza realizzate.

(5) CABINA ELETTRICA. Si tratta di un piccolo fabbricato che si sviluppa su un solo piano fuori terra, per di circa 42,25mq (6,5x6,5mt). Il piccolo fabbricato, ubicato alla metà del lato di confine ovest dell'area dello stabilimento e che probabilmente alloggiava gli impianti che garantivano la fornitura elettrica, risulta dotato di un doppio accesso: dalla strada esterna che costeggia il lotto e dall'interno dello stabilimento. Esso risulta posizionato ad una altezza maggiore rispetto al piano di campagna sul quale si sviluppano la maggior parte delle strutture dello stabilimento e si presenta in grave stato di abbandono con la diffusa presenza di rifiuti, probabilmente provenienti dal danneggiamento degli impianti in esso alloggiati.

(6) CAPANNONE A. Si trova al centro dell'area dello stabilimento ed è caratterizzato da una pianta rettangolare di circa 119,72x60,80mt; esso si sviluppa su una superficie di circa 7.279 mq.

All'interno dai sopralluoghi effettuati è stata riscontrata la presenza di rifiuti sparsi, di alcuni bancali, di un camion dismesso e di alcuni vagoni ferroviari con cisterne. L'estradosso della copertura del capannone è stata, recentemente, trattata con un ciclo incapsulante eseguito nell'ambito del secondo intervento di messa in sicurezza operato dal Comune di Avellino.

(7) BOX ANTISTANTI IL CAPANNONE A. Nelle immediate vicinanze del capannone A sono ubicati una serie di box in c.a. nei quali si rileva ancora la diffusa presenza di rifiuti.

sembrerebbe esser stata realizzata con pavimentazione in linoleum del tipo vinil-amianto. Pertanto, esso andrà attentamente analizzato e, nel caso, rimosso e smaltito secondo le procedure previste dalla vigente normativa di settore.

(8) CAPANNONE B. Posizionato al confine nord dell'area ex isochimica si presenta con una forma rettangolare di dimensioni pari a 96,00x60,80 e si estende per una superficie di circa 5.837mq. Esso è costituito da una struttura prefabbricata in cemento precompresso di altezza netta di circa 8,15mt. L'involucro del capannone è stato realizzato per mezzo di pannelli prefabbricati con un tetto a voltine ribassate in probabile eternit con lucernari e pavimento del tipo industriale.

All'interno del capannone risulta la presenza di sparsi rifiuti di diversa tipologia, tubazioni di vario diametro, teli abbandonati, ecc.

(9) EDIFICIO SIGILLATO ADIACENTE AL CAPANNONE B. Posizionato in aderenza al capannone B si trova un corpo di fabbrica di forma rettangolare, con dimensioni pari a circa 60,00x7,10mt, superficie di 426mq ed altezza di circa 3,75m, probabilmente adibito ad area di sosta e per lasciare le tute da lavoro per il loro lavaggio.

Questo corpo di fabbrica, che si sviluppa su un unico livello, risulta sigillato per mezzo di lamiera saldate agli infissi.

(10) BOX ANTISTANTI IL CAPANNONE B CON IMPIANTI DI AERAZIONE. Si tratta un ulteriore numero di vani box, posizionati lungo il confine settentrionale del sito, la cui funzione allo stato non risulta intelligibile.

Si presentano con forma rettangolare di dimensioni pari a circa 96,20x5,10mt ed occupano una superficie di circa 491mq. Anche in questo caso le parti di pavimentazione ancora presenti sembrerebbero essere della tipologia linoleum in vinil-amianto. Due di questi box sono completamente occupati dai probabili impianti di aspirazione/aerazione e da essi si diramano una serie di tubazioni che giungono al vicino capannone ed al silos ubicato nell'immediata prossimità. Inoltre, poggiata sulla copertura di questi box si sviluppa un'altra lunga tubazione metallica che collega il capannone B al silos alto circa 20mt. Nei box, inoltre, si rileva tra le diverse tipologie di rifiuti, anche la presenza di un silos probabilmente in plastica/vetroresina, ecc.

(13) VASCA A. Nei pressi del confine nord-est è ubicata una vasca, di dimensioni paria circa 12,00x4,50mt, la cui funzione, allo stato, non è nota ma potrebbe essere parte dell'impianto di depurazione ubicato a poca distanza da essa. La vasca risulta coperta da un fitto strato di vegetazione che la ricopre integralmente, risultava parzialmente visibile, da distanza non ravvicinata, e solo nella stagione invernale in conseguenza della riduzione della vegetazione presente. Pertanto, sulla base degli elementi disponibili non si è in grado di determinare la natura ed il contenuto della stessa che comunque è stato oggetto degli approfondimenti analitici previsti dal Piano di Caratterizzazione Integrativo.

(14) VASCA B. Si tratta di una lunga vasca, posizionata lungo il lato minore del capannone A, che occupa una superficie di circa 84mq. Allo stato essa si presenta completamente sigillata con una voltina di lamiera grecata apposta nell'ambito del primo intervento di messa in sicurezza operato dal Comune di Avellino. Al fine di determinare il contenuto della stessa sarà necessario operare una serie di accurate indagini.

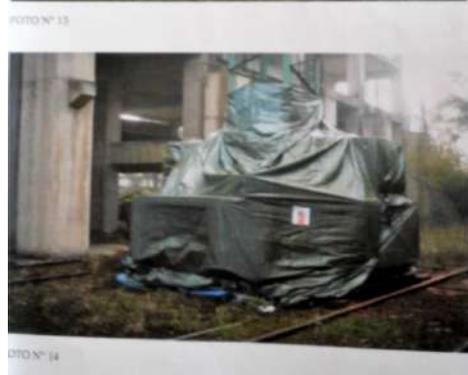
INTERVENTO N° 4: MESSA IN SICUREZZA DEI MATERIALE STOCCATI IN PROSSIMITA' DELLA STRUTTURA IN COSTRUZIONE

I materiali presenti in tale zona sono stati trattati prima con incapsulante e successivamente coperti con teli rinforzati di PVC ancorati al pavimento.

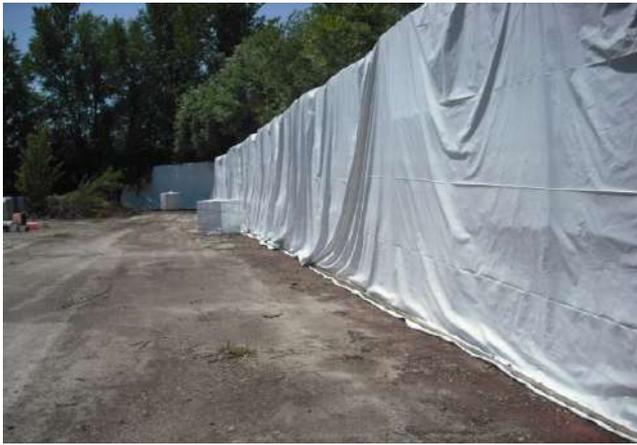
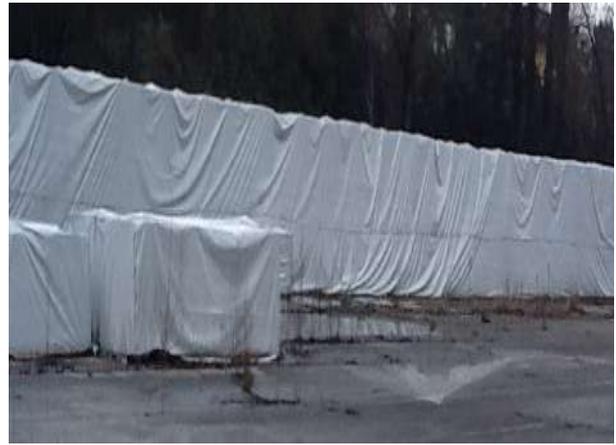
- nel corso della pulizia dell'area si sono rinvenuti altri n. 8 cubi di cemento contenenti amianto, utilizzati quali contrappesi per ancorare a terra la gru posizionata nei pressi del fabbricato in costruzione. Anche per questi cubi si è proceduto a porre in essere un completo ciclo incapsulante con successiva ricopertura con teli in polietilene ad alta resistenza.

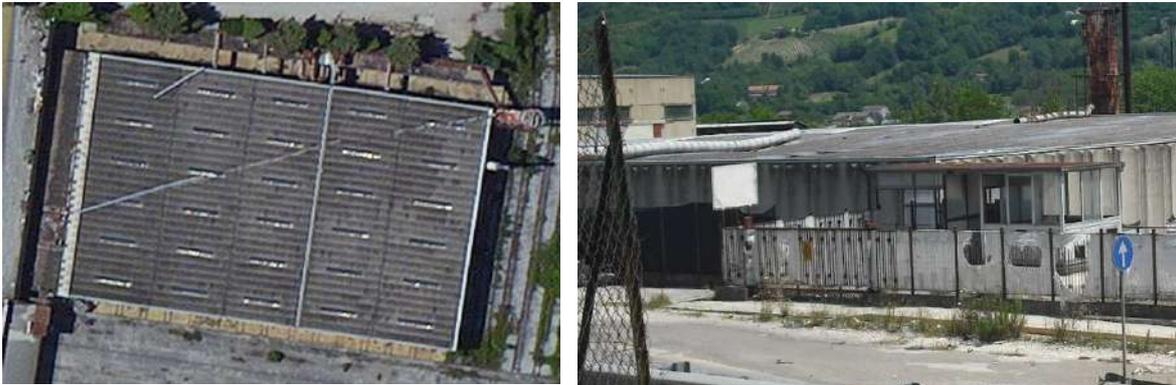
PRIMA

In data 29/05/2014, con prot. 30105, perveniva il rapporto di sopralluogo effettuato dal Comando dei VV.F. su incarico della Procura della Repubblica di Avellino. In esso veniva segnalata oltre la condizione di degrado del silos, ubicato nei pressi del capannone B, anche il deterioramento di parte della tubazione di connessione l'impianto di aspirazione/riscaldamento – capannoni – silos.

tutti i fori presenti nel silos e nei tubi connessione con l'impianto di aspirazione oltre che nella chiusura dei box contenenti gli impianti probabilmente di aspirazione/riscaldamento.

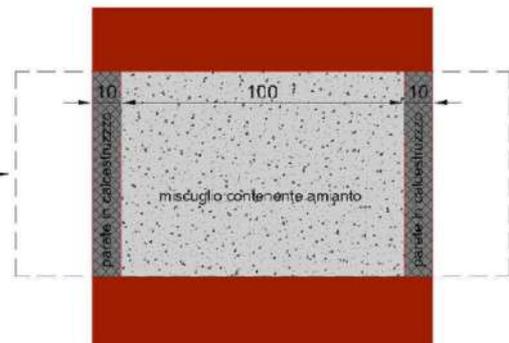
SEZIONE TIPO

Inoltre, in virtù dei carotaggi effettuati è stato possibile ricavare la successione stratigrafica del cubo: *«l'involucro esterno, ovvero le pareti, sono in calcestruzzo ed hanno uno spessore di 10 cm; la parte interna oltre i 10 cm, ovvero il contenuto del cubo, è caratterizzato da un miscuglio di materiale inerte contenente amianto, per una larghezza/profondità di circa 100 cm».*
