## COMUNE DI AVELLINO

### AREA EX STABILIMENTO ISOCHIMICA

- RELAZIONE TECNICA -

### BONIFICA AREA SUPERFICIALE

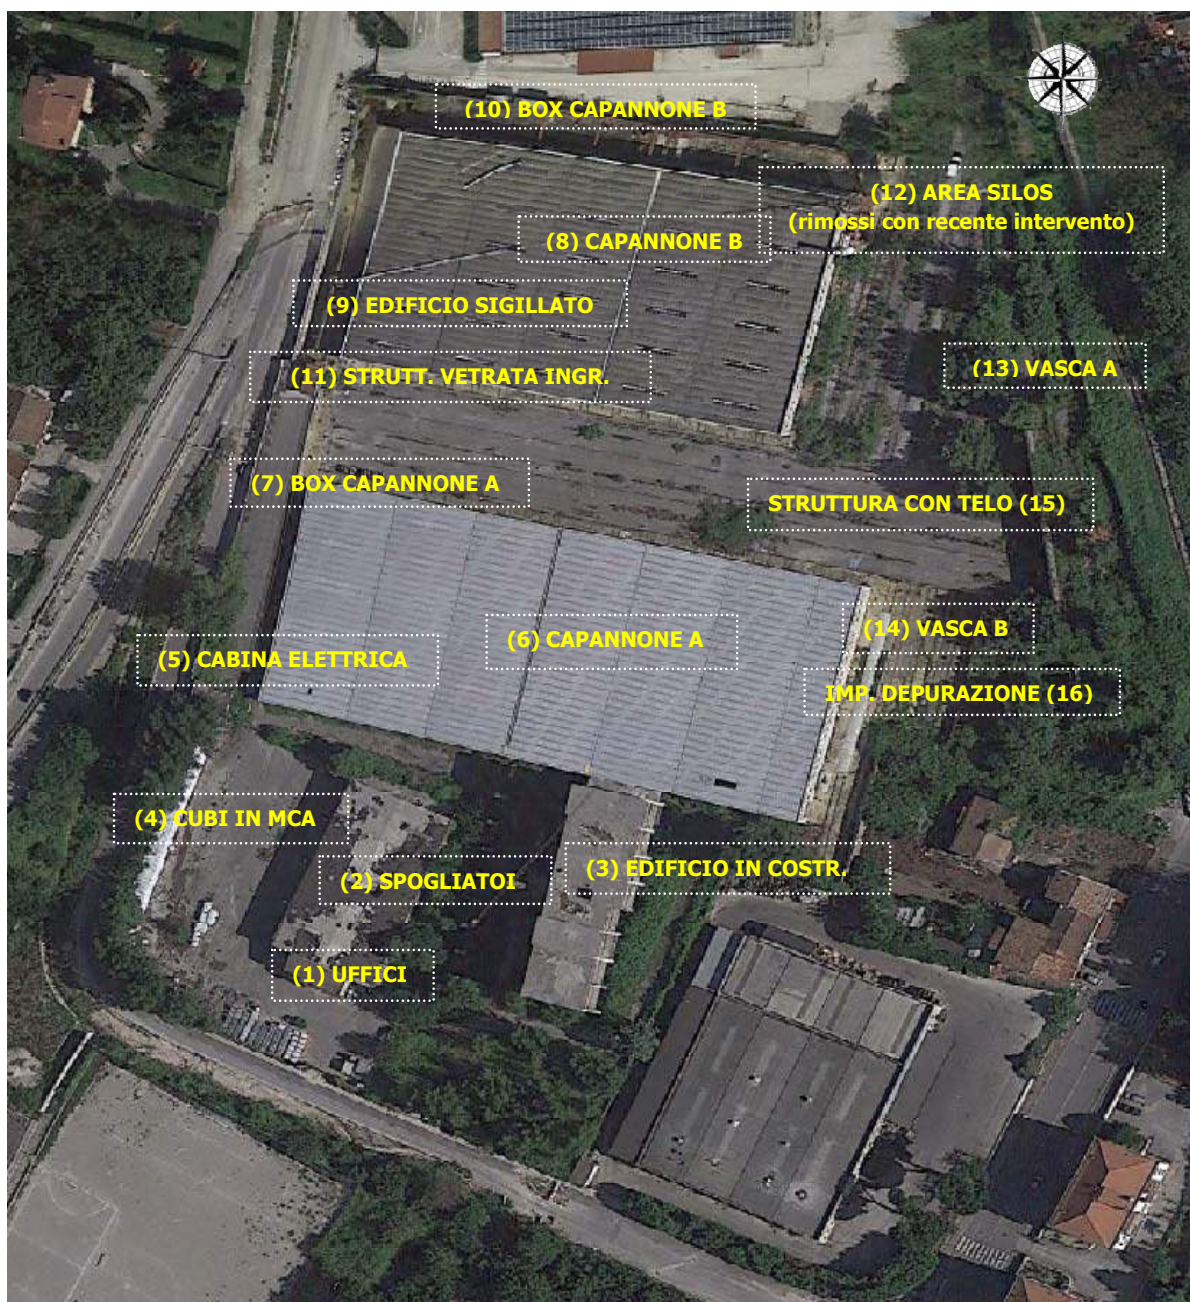
**(1) EDIFICIO UFFICI.** Si tratta di una struttura, con due piani fuori terra di circa 6,00x13,00mt, nella quale probabilmente avevano sede gli uffici dello stabilimento. Essa si presenta in notevole stato di abbandono e con notevoli segni di degrado. Sono ispezionabili solo alcuni dei locali posti al piano terra in quanto l'accesso al piano superiore risulta interdetto per mezzo della realizzazione di muro di tamponamento probabilmente realizzato nella fase di messa in sicurezza realizzata dalla curatela fallimentare.

**(2) CAPANNONE E LOCALE SPOGLIATOIO.** Si tratta di una struttura del tipo prefabbricato che si sviluppa per circa 24,90x48,50mt, occupando una superficie di circa 1.201 mq con pavimento del tipo industriale in cui era presente un locale ingresso, un locale spogliatoi e un locale deposito. Esso si presenta

in grave stato di abbandono, con presenza di impianti estremamente deteriorati e diffusa presenza di rifiuti di diversa tipologia abbandonati.

**(3) EDIFICIO IN COSTRUZIONE.** Risulta ubicato nella parte Sud-Est del lotto ed occupa una superficie di circa 900 mq. Di esso risulta edificata soltanto la struttura in c.a. che si sviluppa per cinque piani fuori terra. Probabilmente destinato ad alloggiare gli uffici ed i servizi vari dello stabilimento non è mai stato completato. Nelle immediate vicinanze del fabbricato si registra la presenza di una doppia pi lastratura, interrotta all'altezza della prima campata, e di un vano che doveva probabilmente essere destinato ad alloggiare un ascensore.

**(4) ZONA DEPOSITO CUBI IN CEMENTO CONTENENTI AMIANTO.** I cubi sono posizionati alla sinistra dell'ingresso allo stabilimento; essi risultano esser stati contati più volte nel corso degli anni pervenendo a risultati estremamente variabili e diversificati: da un minimo di 347 ad un massimo di 681. Il conteggio che, apparentemente, sembrerebbe essere quello più corrispondente al dato reale, portava a valutare il numero dei cubi in 528 più gli 8 cubi ritrovati nei pressi della gru installata vicino all'edificio in costruzione, per un totale di 536.

**(5) CABINA ELETTRICA.** Si tratta di un piccolo fabbricato che si sviluppa su un solo piano fuori terra, per di circa 42,25mq (6,5x6,5mt). Il piccolo fabbricato, ubicato alla metà del lato di confine ovest dell'area dello stabilimento e che probabilmente alloggiava gli impianti che garantivano la fornitura elettrica, risulta dotato di un doppio accesso: dalla strada esterna che costeggia il lotto e dall'interno dello stabilimento. Esso risulta posizionato ad una altezza maggiore rispetto al piano di campagna sul quale si sviluppano la maggior parte delle strutture dello stabilimento e si presenta in grave stato di abbandono con la diffusa presenza di rifiuti, probabilmente provenienti dal danneggiamento degli impianti in esso alloggiati.

**(6) CAPANNONE A.** Si trova al centro dell'area dello stabilimento ed è caratterizzato da una pianta rettangolare di circa 119,72x60,80mt; esso si sviluppa su una superficie di circa 7.279 mq.

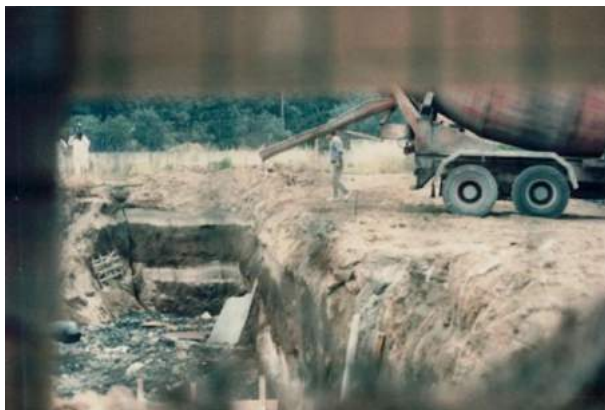
Foto cubi cemento contenuti amianto

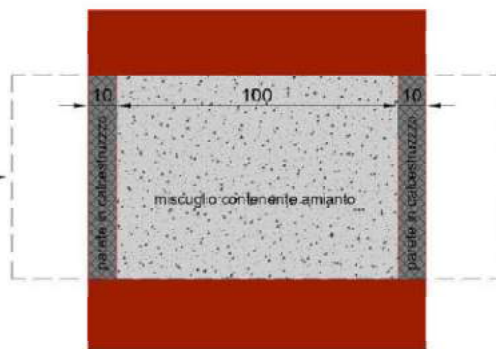
SEZIONE TIPO

Inoltre, in virtù dei carotaggi effettuati è stato possibile ricavare la successione stratigrafica del cubo: *«l'involucro esterno, ovvero le pareti, sono in calcestruzzo ed hanno uno spessore di 10 cm; la parte interna oltre i 10 cm, ovvero il contenuto del cubo, è caratterizzato da un miscuglio di materiale inerte contenente amianto, per una larghezza/profondità di circa 100 cm».*

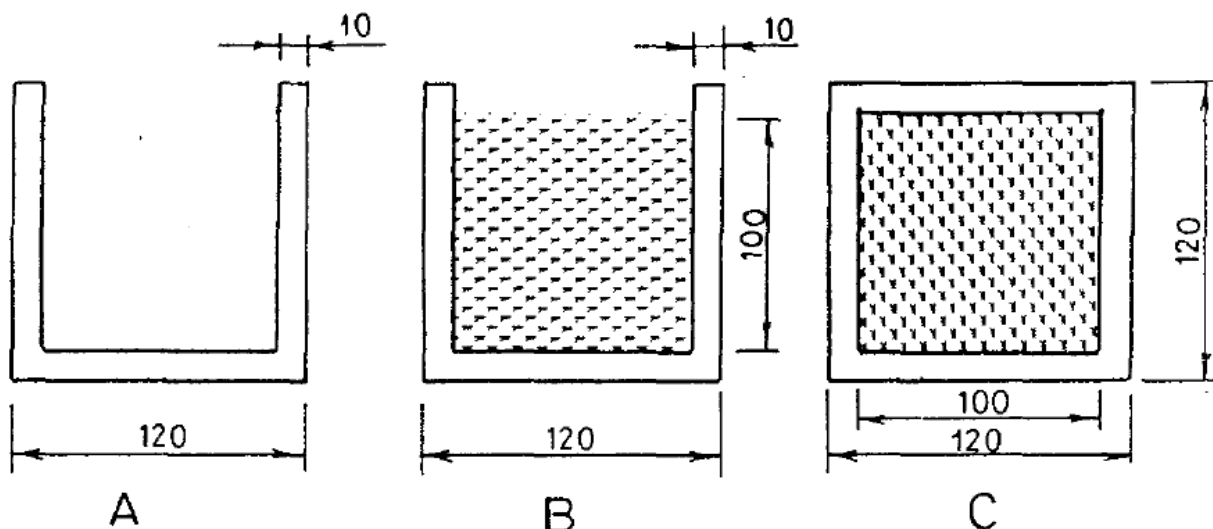
Figura 7 - Sezione di un cubo.  
A, B, C differenti fasi di formatura

Essa è essenzialmente costituita da una impastatrice alimentata da sili e tramogge di caricamento. L'impasto è scaricato e fatto solidificare in forme cubiche di m 1.20 di lato. Viene dapprima formato un guscio di calcestruzzo di 10 cm di spessore aperto in alto (fig. 7A) ; il guscio è riempito con l'impasto cementizio contenente amianto (fig. 7B), infine è chiuso superiormente con calcestruzzo (fig. 7C) ...".

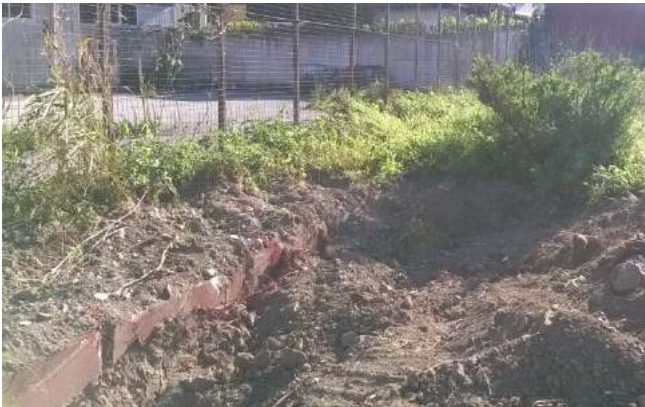
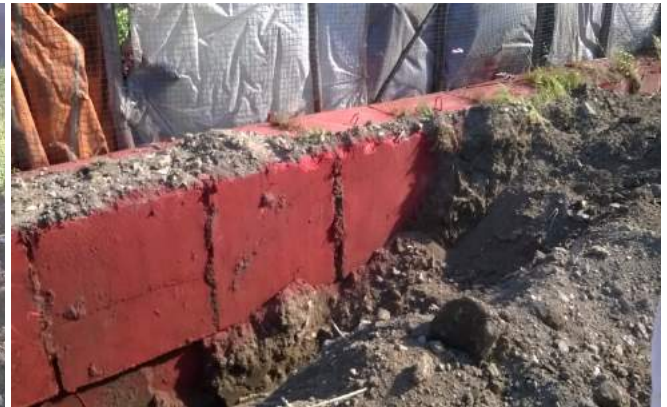
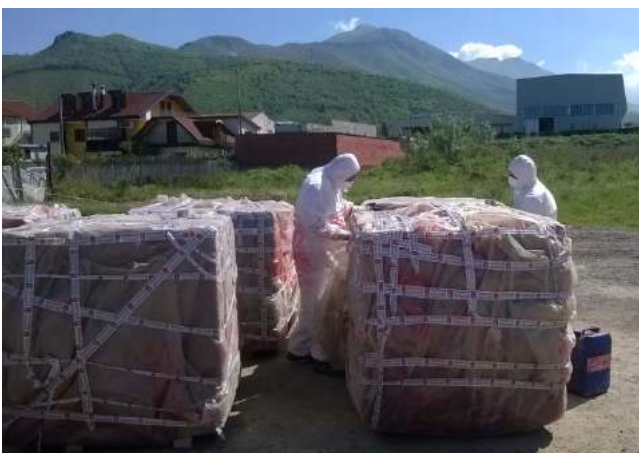
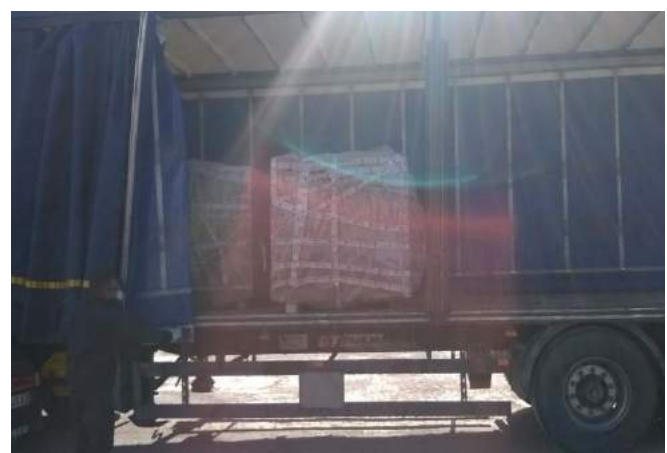
Allo stato, per i cubi rinvenuti nell'ex stabilimento Idaff di Fisciano, sono in corso le operazioni di rimozione e bonifica. Di seguito di riporta uno stralcio fotografico delle attività in corso di esecuzione.
