Comune di Avellino
Servizio Strategico Ambiente
Ufficio Tutela Ambientale

EX OPIFICIO INDUSTRIALE ISOCHIMICA PROGETTO DI RIMOZIONE DEI SILOS ED IMPIANTI CONNESSI

ottobre 2015

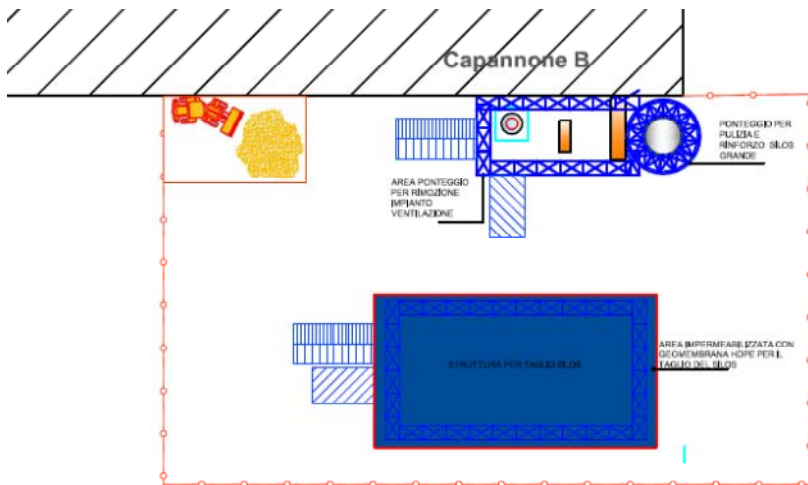
Al fine di evitare ogni possibile contaminazione del suolo sul quale verrà adagiato il silos per il taglio, in modalità di confinamento dinamico, sarà necessario predisporre ed attrezzare un'area (evidenziata in blu nella figura) appositamente dedicata a tale lavorazione.

In prima battuta si provvederà al riempimento di eventuali buche ed al livellamento dell'area individuata,

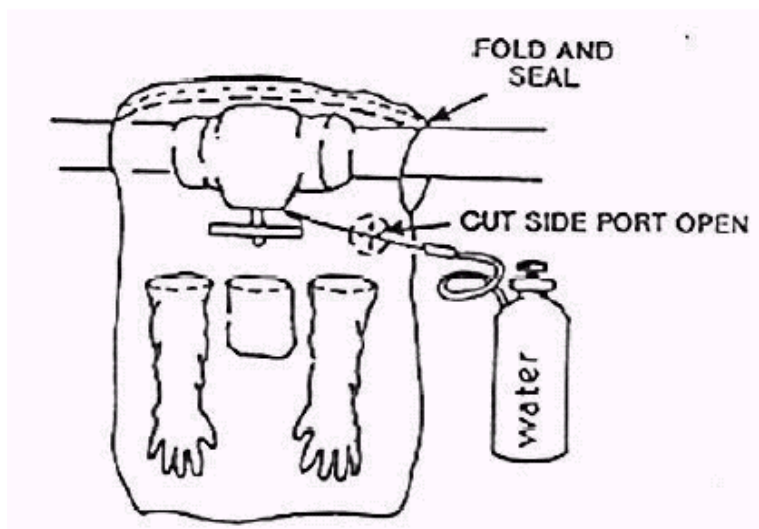
La rimozione di detto tubo, per le dimensioni, la lunghezza e la condizione di vetustà che lo caratterizza, deve essere operata con particolare attenzione ed in condizione di assoluta sicurezza.

La tipologia d'intervento prevista per lo smontaggio del tubo, che si sviluppa per una lunghezza di oltre 20

metri, è quella del "glove bag": una tecnica che previene il contatto diretto tra operatore e materiale contenente amianto.

Nel caso in specie occorrerà, data la notevole lunghezza del tubo, verificare il numero e la tenuta dei collegamenti tra tubo e silos. Nel caso questi non fossero sufficienti o in buone condizioni occorrerà procedere alla realizzazione di ulteriori collegamenti temporanei tra silos e tubazione. Il tutto al fine di evitare che la

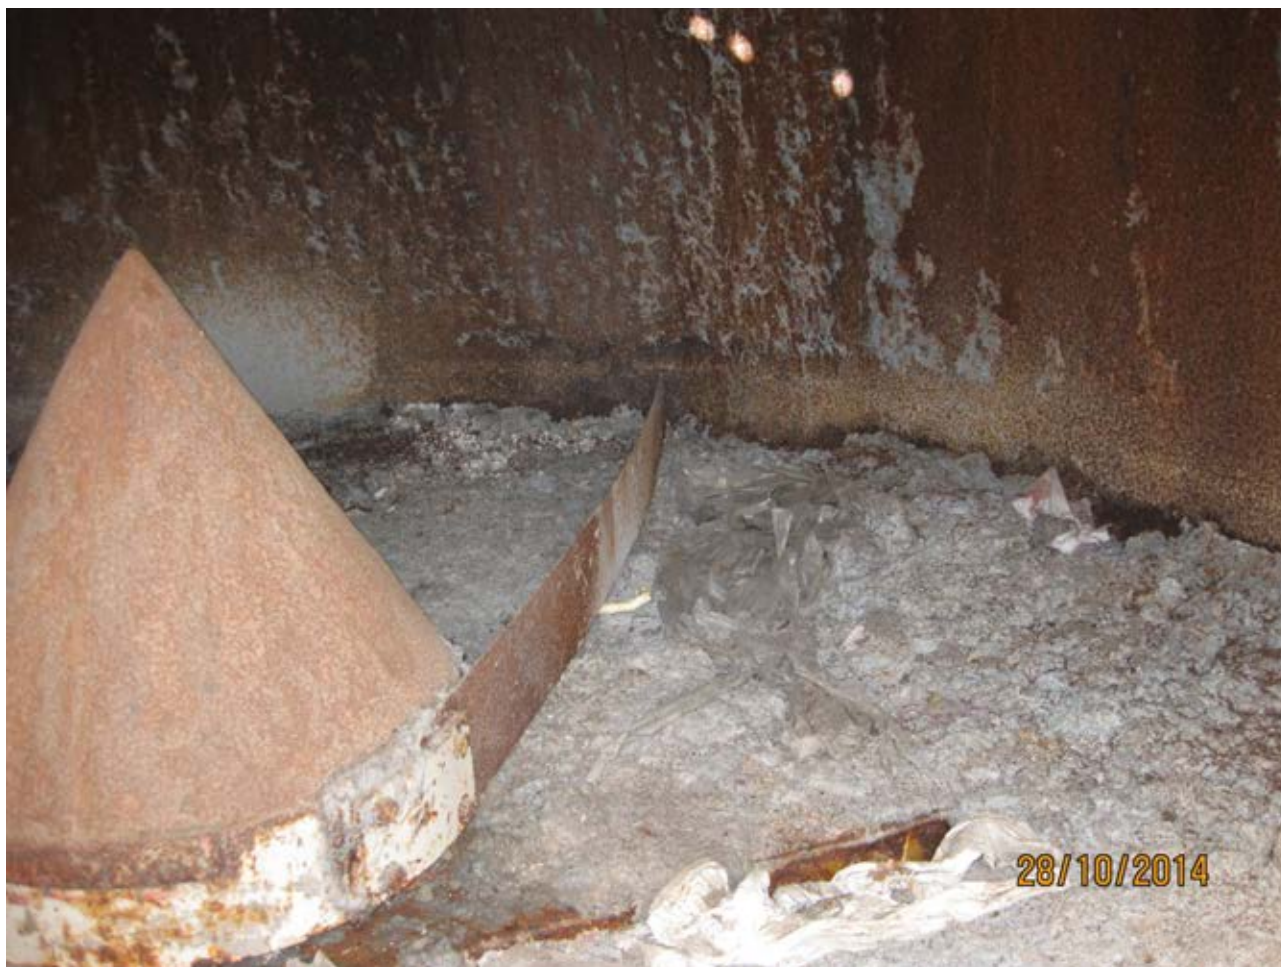
descritto e dovrà consentire la riapertura del portellone precedentemente citato al fine di porre in opera una prima pulizia del materiale depositatosi al fondo dello stesso.

Quale attività preliminare alla demolizione del silos va effettuata l'aspirazione, per mezzo di pompe aspiranti con filtri assoluti, del materiale amiantifero frammisto ad altri materiali. Tutti i materiali aspirati dovranno essere insacchettati e trasportati in impianto autorizzato allo smaltimento di materiali amiantiferi.

In aggiunta alla pulizia del fondo del silos si procederà ad un primo trattamento incapsulante del fondo e della superficie delle pareti interne, sin dove possibile.

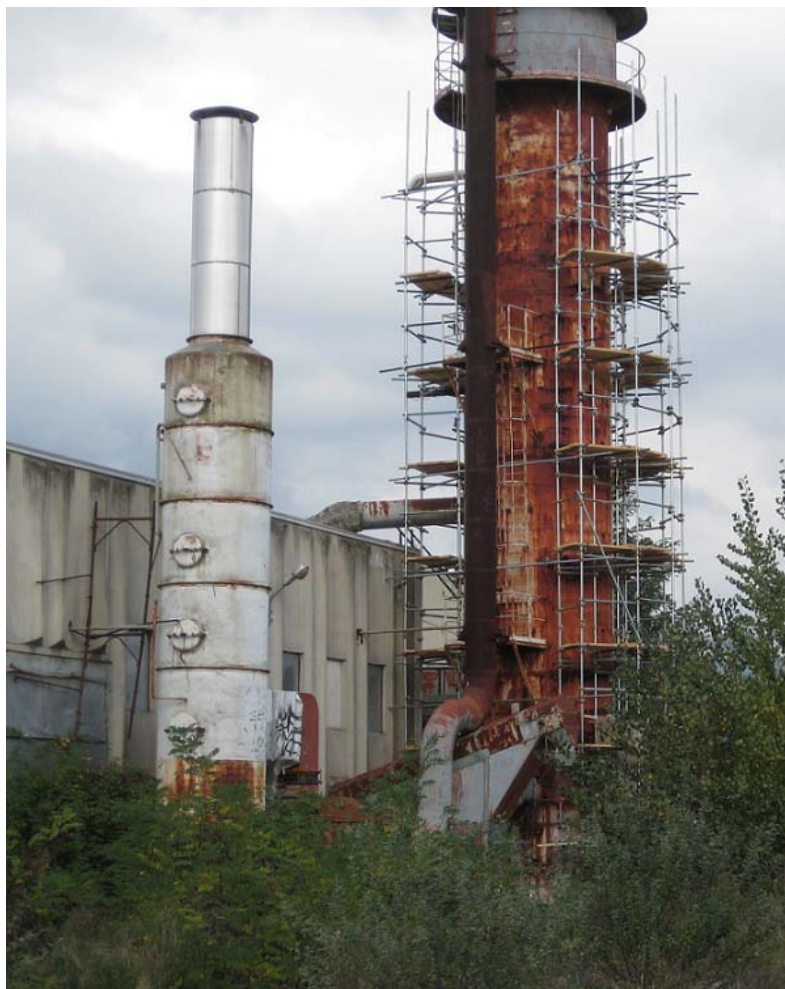
Al fine di procedere alla rimozione del silos in sicurezza, dato il diffuso stato di degrado del ferro, risulta necessario provvedere ad un preliminare rinforzo strutturale finalizzato ad evitare possibili rotture.

Detto rinforzo strutturale dovrà essere effettuato tenendo in conto sia le modalità di rimozione sia i derivanti sforzi indotti nella struttura all'atto della rimozione stessa. A tal fine sarà necessario procedere ad una modellazione agli elementi finiti del silos precedentemente rilevato con tecnica laser-scanner.

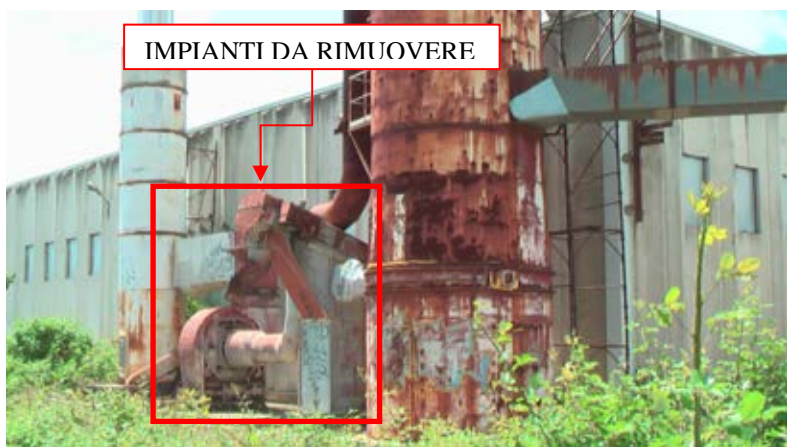
Sarà, pertanto, necessario provvedere a porre in opera un apposito ponteggio, di altezza pari a circa 6,00mt, tra i due silos ed a copertura dei due impianti nella fotografia evidenziati.

L'intervento di rimozione, stante la possibile presenza di fibre di amianto, dovrà essere effettuato in modalità di confinamento dinamico.

Si procederà, al taglio del tubo che collega uno dei due impianti con il silos minore, sempre utilizzando la tecnica del glove-bag descritta in precedenza, alla sua messa in sicurezza ed al successivo trasporto e smaltimento in un impianto autorizzato.

Una volta svincolati gli impianti dai due silos si procederà allo smontaggio degli stessi procedendo al taglio delle strutture che li ancorano a terra. Naturalmente prima di effettuare il taglio e la rimozione delle strutture sarà necessario procedere ad un idoneo trattamento delle superfici per mezzo vernici incapsulanti e, laddove vi siano presenza di parti eccessivamente usurate anche con schiuma poliuretanica spruzzo.

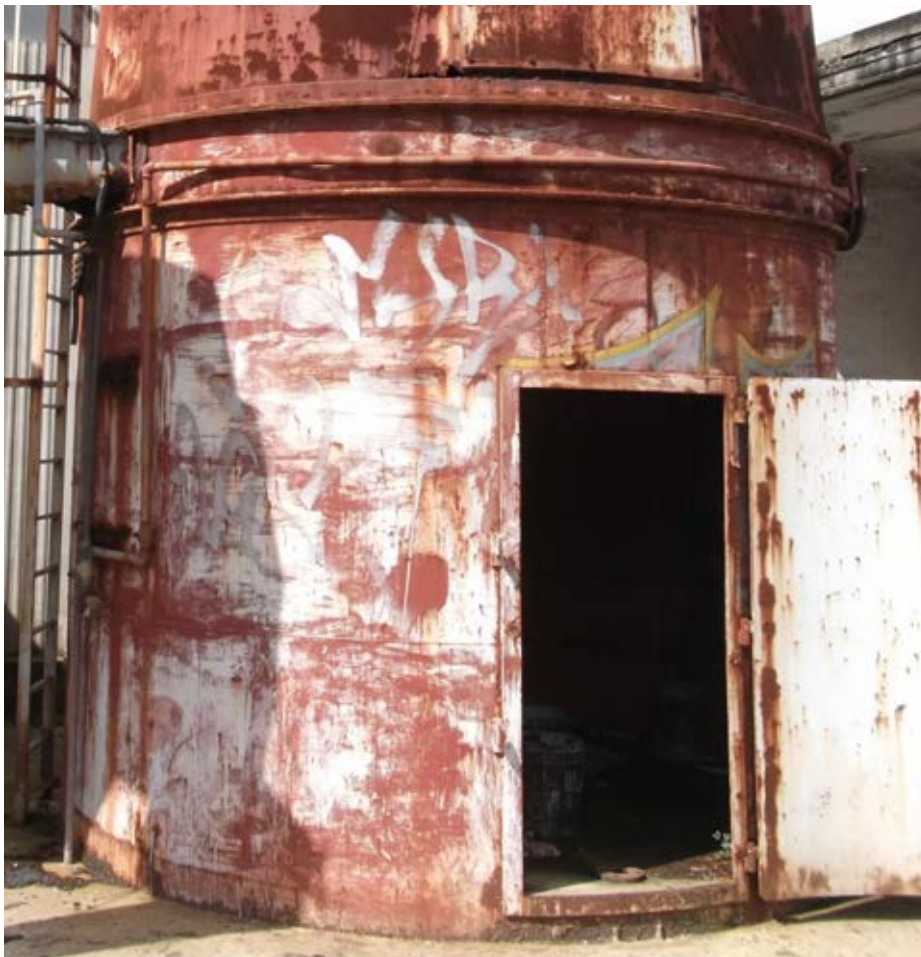
In premessa va fatto osservare che il silos sul quale è previsto l'intervento risulta essere compartimentato.

Infatti, com'è visibile dalla documentazione fotografica rilevata nell'ambito dei primi sopralluoghi effettuati nell'area, la parte basamentale del silos risultava avere la porta di accesso totalmente spalancata e nell'interno erano visibili alcuni bidoni di vernice utilizzati ed altri vari materiali abbandonati utilizzati probabilmente negli interventi di messa in sicurezza effettuati negli

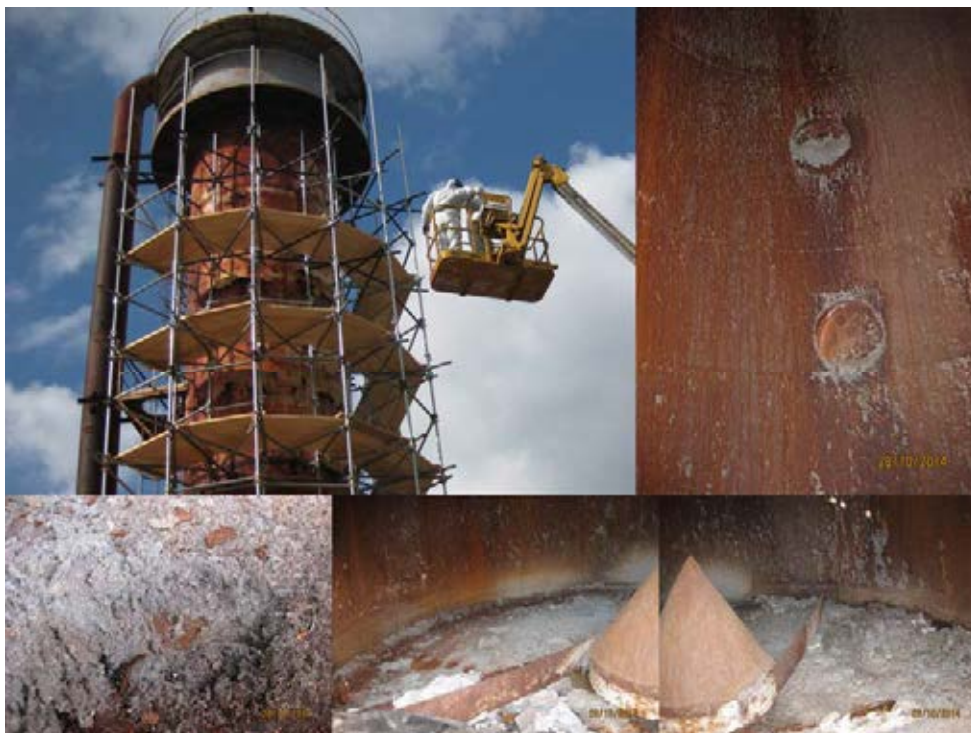
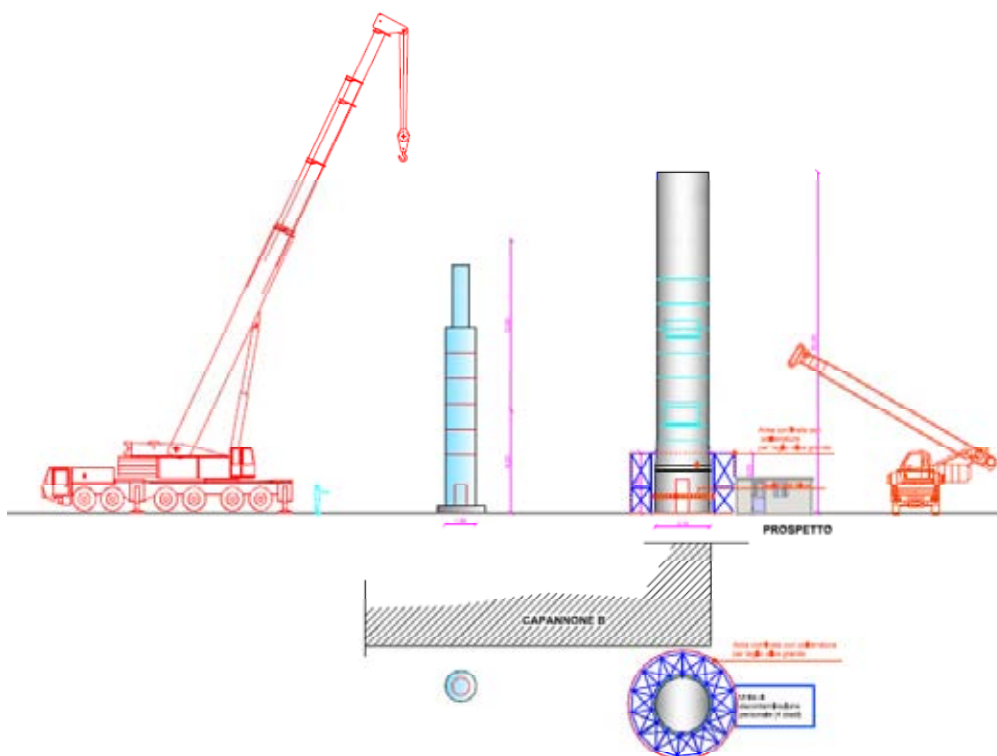
Nella documentazione fotografica riportata di seguito, rilevata proprio all'atto del sopralluogo con l'ARPAC, risulta chiaramente visibile lo stato dei luoghi: sul fondo del silos è visibile qualche centimetro di materiale fibroso che dalla analisi effettuate dall'Arpac risultava essere amianto misto ad altro materiale.

Diffuse incrostazioni e depositi di materiali fibrosi risultavano visibili anche lungo le parti interne del silos e sulle rientranze dei bocchettoni di ispezione.

Pertanto, dall'analisi dello stato dei luoghi emerge una situazione estremamente complessa e delicata per la presenza dei materiali amiantiferi incrostati sulle pareti e per la Probabili fibre di amianto.

operare in sicurezza e garantire una maggiore tutela si provvederà a ripulire il vano conferendo i materiali depositati in appositi big bag, per il successivo conferimento a discarica autorizzata. In seguito si procederà ad una aspirazione delle superfici per mezzo di aspiratori dotati di filtro assoluto ed al

all'applicazione su tutte le superfici interne del vano (pareti laterali, soffitto e pavimento) di un idoneo ciclo incapsulante.

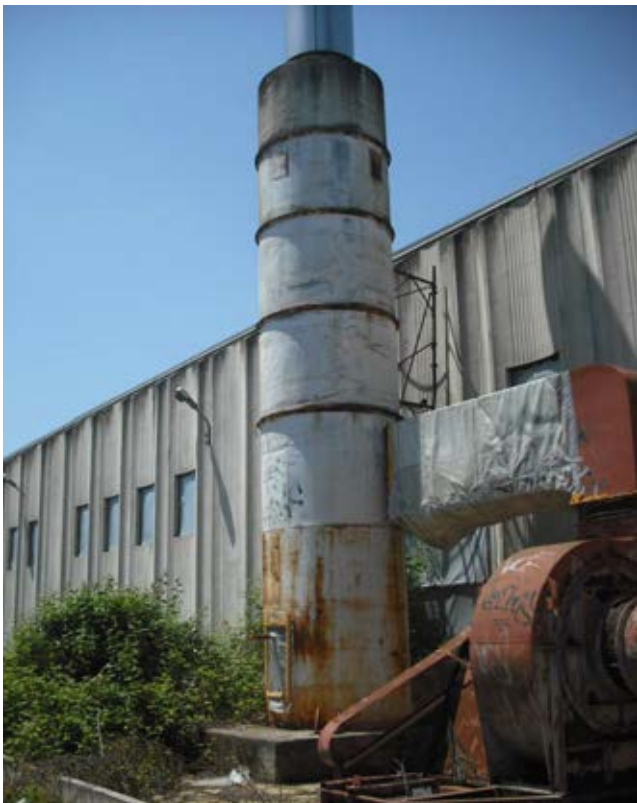
siano dei residui di materiali sul fondo e delle diffuse incrostazioni sulla superficie interna dello stesso.

Pertanto, al fine di acquisire maggiori dettagli sullo stato del silos, si procederà ad effettuare una video-ispezione dello stesso utilizzando il foro del tubo posto all'apice o, qualora questo non fosse praticabile, uno dei bocchettoni di ispezione posti sulla superficie dello stesso.

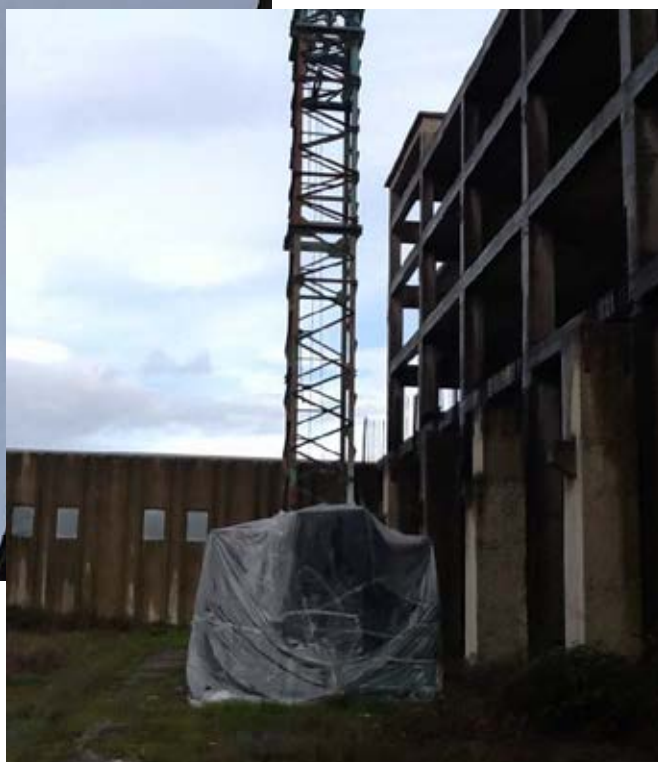
conseguente mancata manutenzione delle strutture e dei macchinari ivi presenti, all'atto dei sopralluoghi la struttura della gru si presentava con una diffusa presenza di ruggine alla base.

Poiché la gru è posizionata nei pressi di uno dei capannoni, la cui copertura è costituita da materiale in matrice cemento-amianto e sulla quale è già stato effettuato un trattamento incapsulante, risulta necessario rimuovere l'eventuale pericolo costituito da un possibile cedimento della gru con conseguente caduta della stessa sulla copertura.

Inoltre, all'atto dei sopralluoghi effettuati nell'area si era riscontrato che otto cubi, apparentemente dello stesso tipo di quelli depositati a sinistra dell'ingresso allo stabilimento, erano stati utilizzati quali contrappesi alla base della gru.
