PROGRAMMA INTEGRATO URBANO P.I.U. EUROPA CITTA' DI AVELLINO

Lavori di Riqualificazione Piazza Libertà Sistemazioni superficiali

Relazione Indagine Agronomica

RELAZIONE DI CONSULENZA TECNICA AVENTE PER OGGETTO LA
DETERMINAZIONE DELLE CONDIZIONI DI STABILITA' E
FITOPATOLOGICHE DEGLI ESEMPLARI ARBOREI RADICATI IN PIAZZA
LIBERTA DEL COMUNE DI AVELLINO

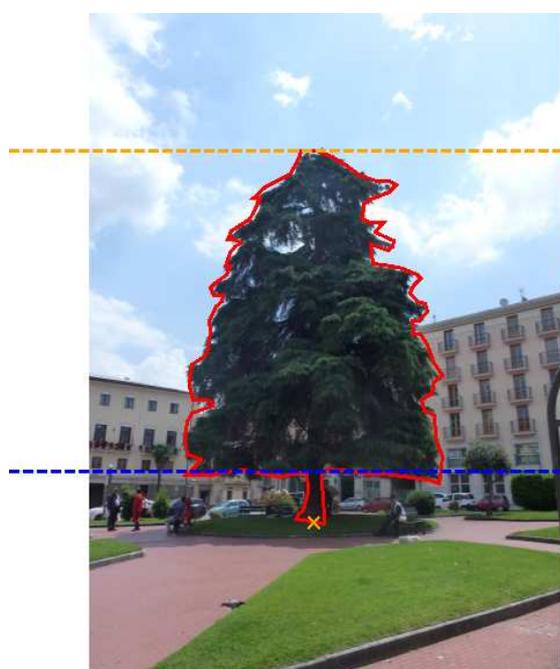
Sagoma della chioma

Progetto		Luogo	N. dell'albero	01
Nome progetto	piazza libertà	piazza in città		
Numero progetto	01	83100 Avellino, Italia		
Data del test	26/05/2014	Altitudine sul livello del mare	360	m
Dati dell'albero		Proprietà del materiale applicate		
Specie	Cedrus deodara x libani	secondo	Cedrus atlantica	
Circonferenza del fusto	242 cm	Fonte	Stuttgart	
Diametro del fusto	78 cm	Resistenza a compressione	15 MPa	
in 1 m di altezza	└┘ 78 cm	Modulo di elasticità	7650 MPa	
Spessore della corteccia	— 2 cm	Limite di elasticità	0,2 %	
Altezza dell'albero	19 m	Densità del legno verde	0,8 g/cm ³

Direzione del carico Nord/Ovest

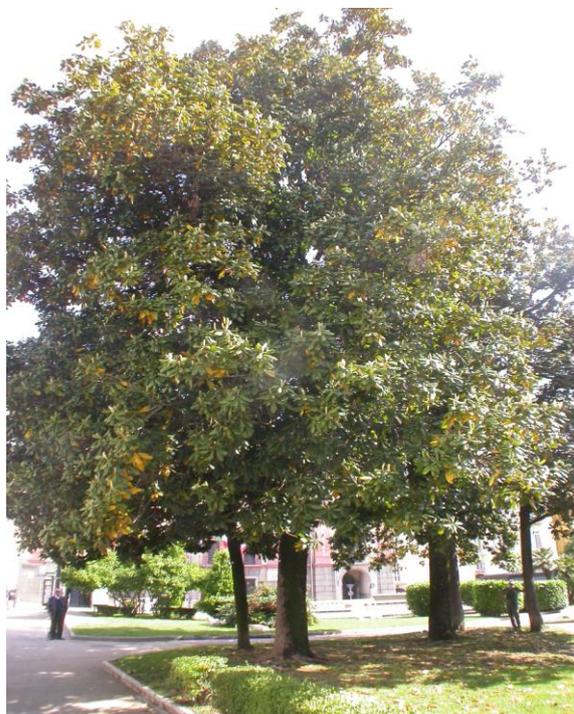
Scheda di indagine fitosanitaria
Valutazione delle condizioni statiche
V.T.A. (visual tree assessment)

Classe C; dopo i lavori in chioma classe B
